# 令和元年台風19号豪雨災害調査団 千曲川観測結果

主担当：理科大M1 本間 升一朗

# 観測概要

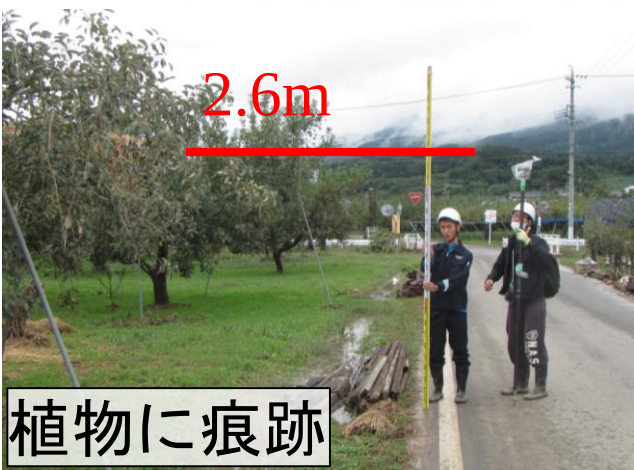
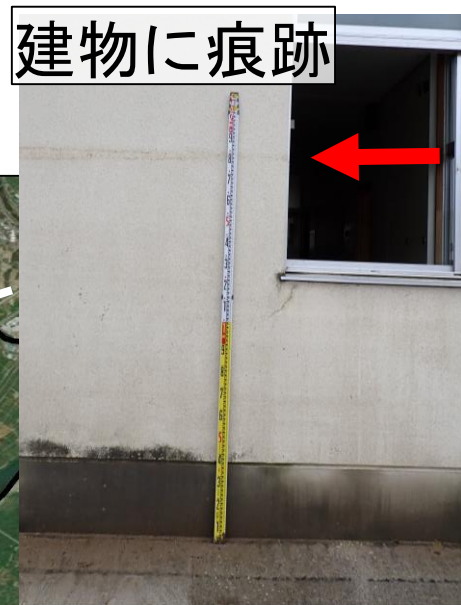
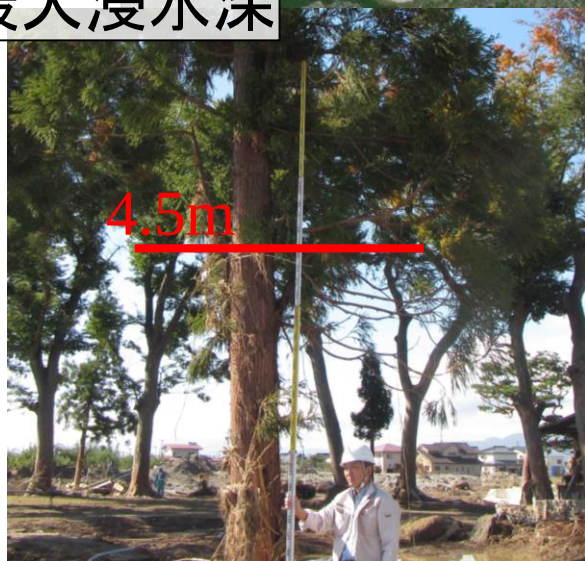
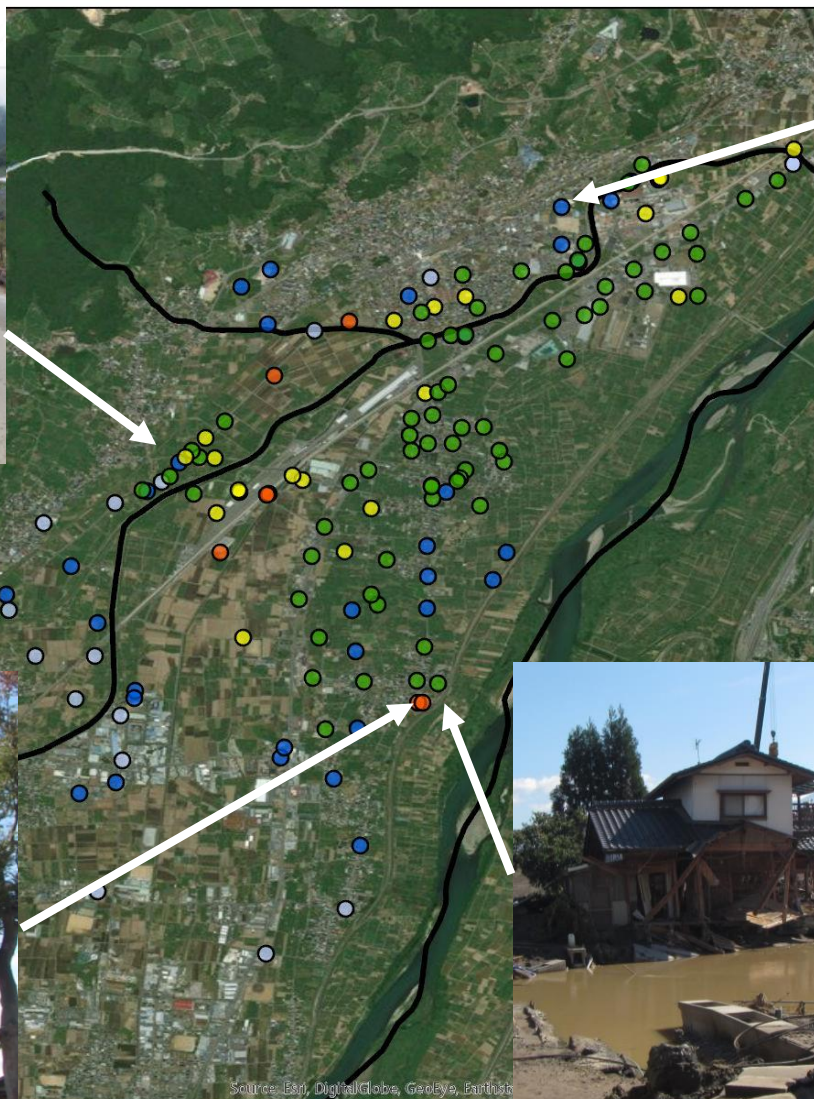
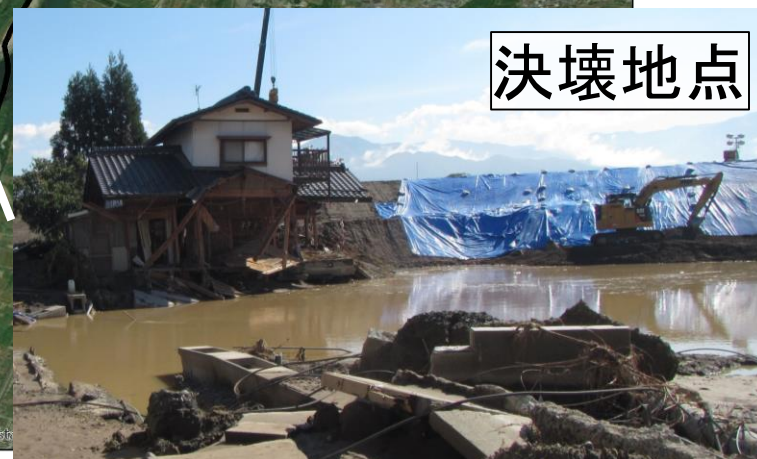
# 1-1 痕跡水深の点データ(写真)

最大浸水深

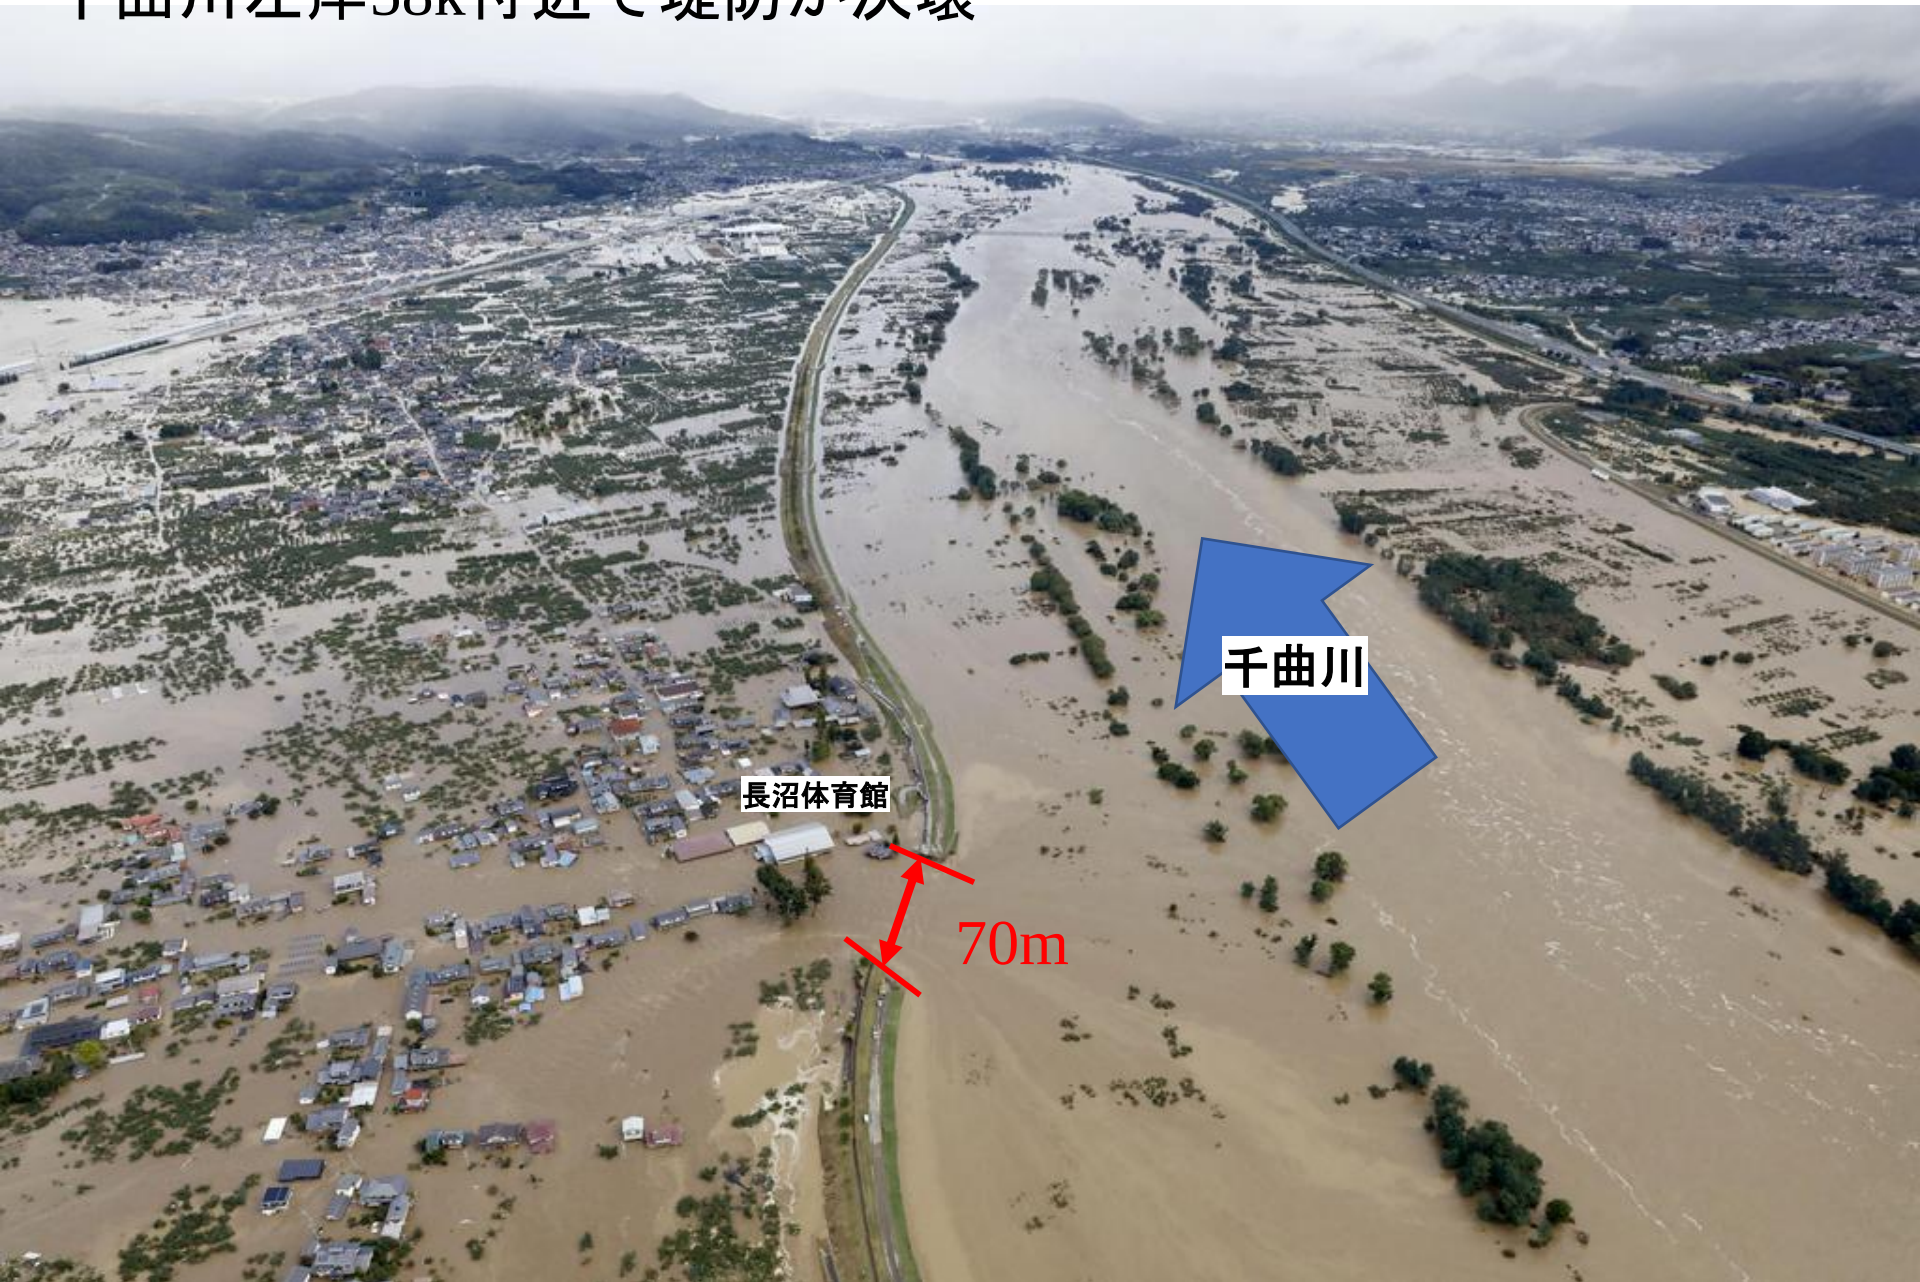
# 千曲川左岸58k付近で堤防が決壊

| | 千曲川 |
| 決壊場所 | 左岸58kp |
| 決壊幅 | 70m |
| 越流水深 | 0.2m |
| 天端幅 | 7.7m |
| 比高差 | 5.9m |
| 法面勾配 | 1:2.36 |

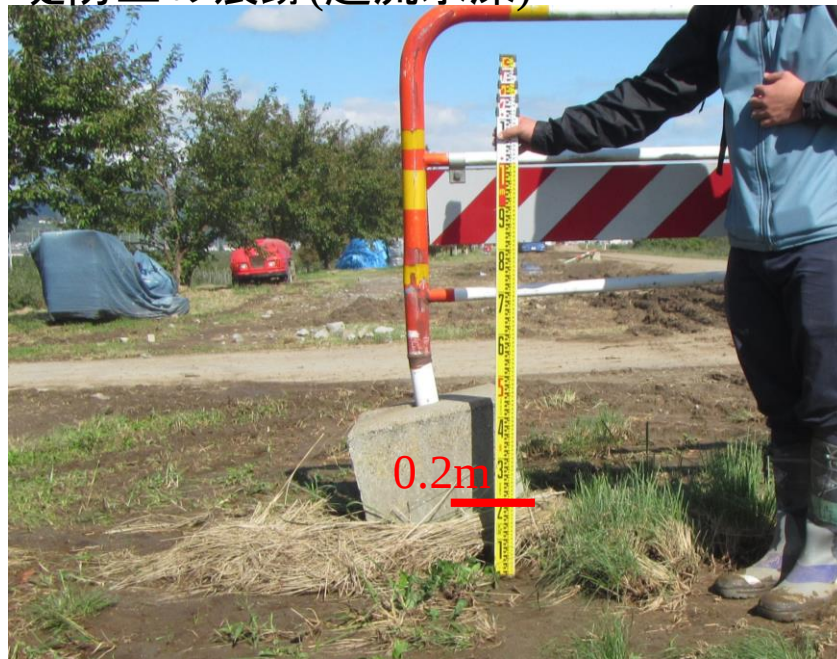
## 堤防上の痕跡(越流水深)

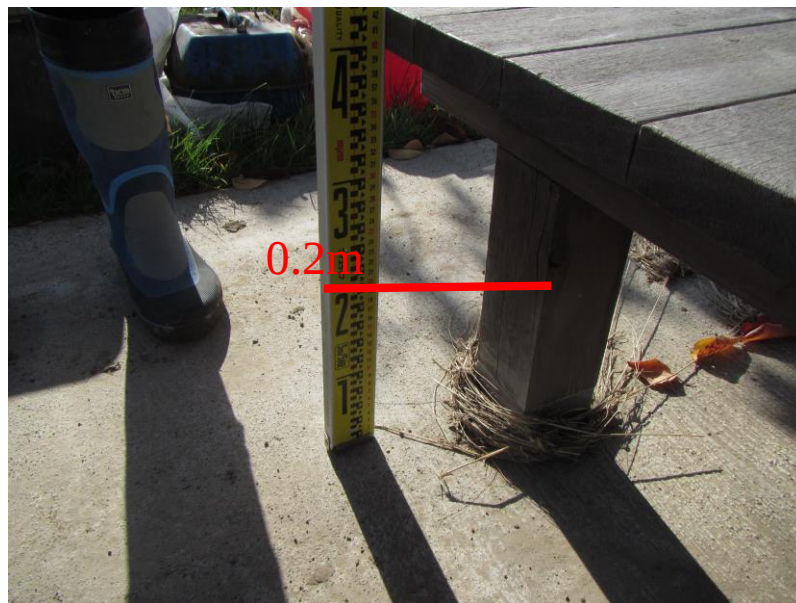
## 東屋のベンチについての痕跡

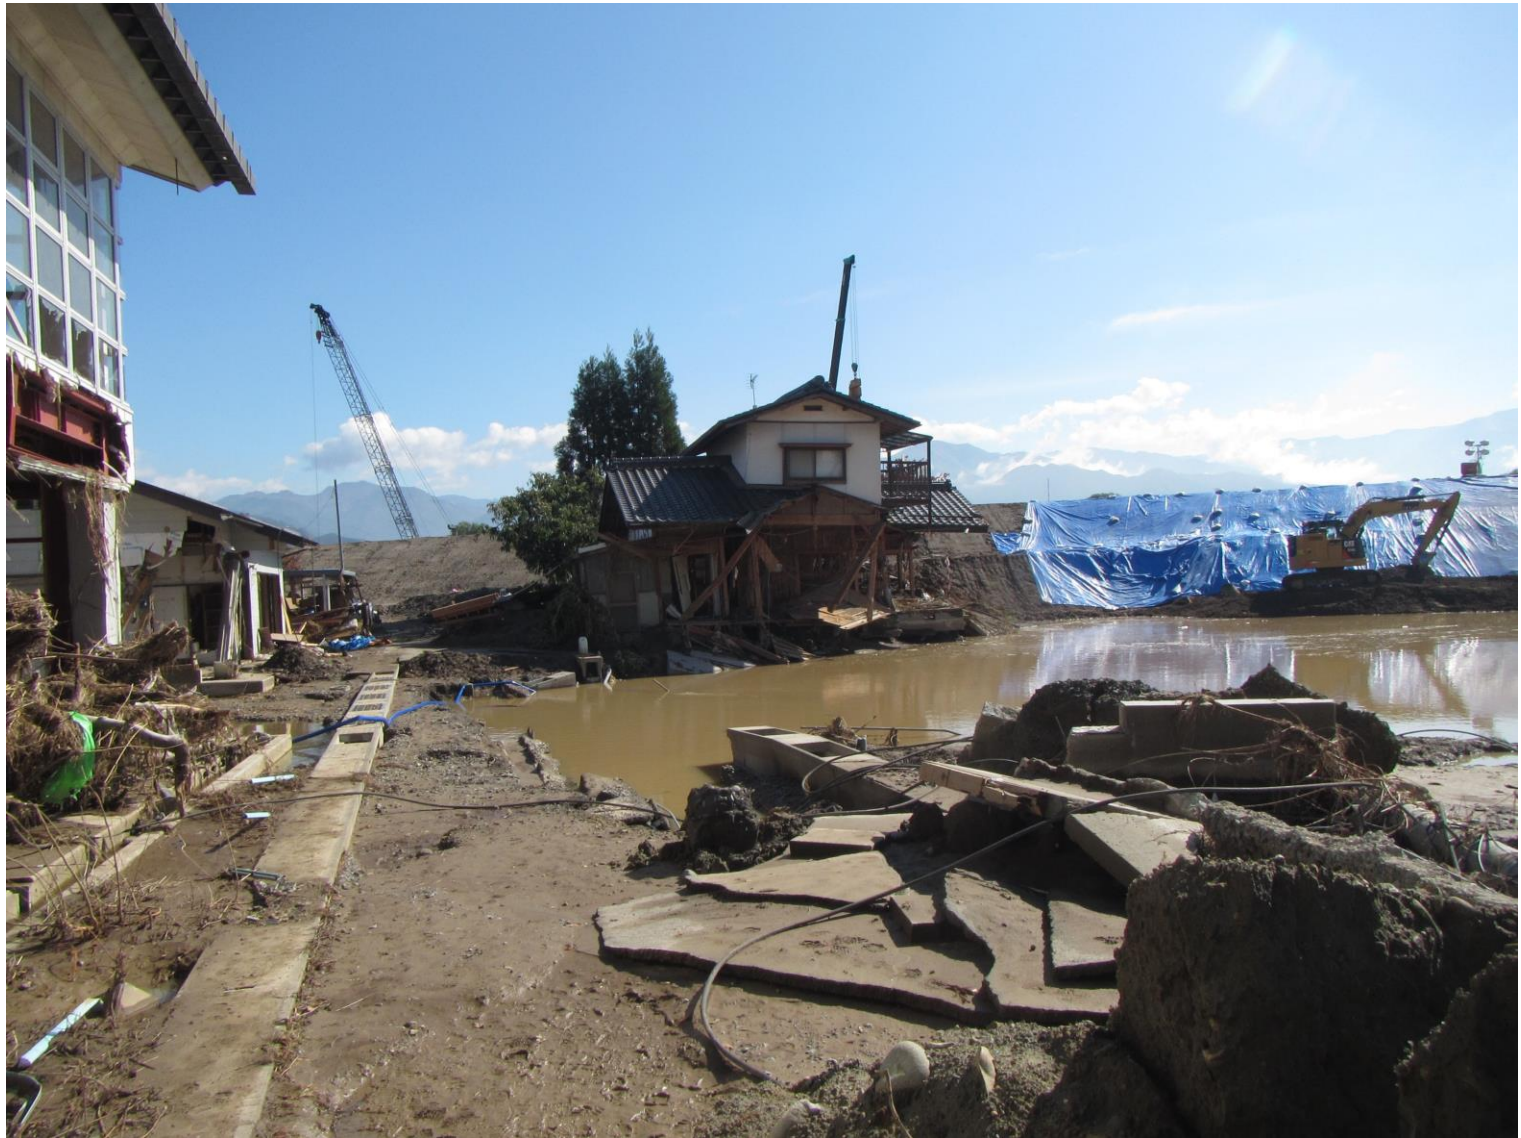
# 長沼体育館(左)と堤防決壊地点(ブルーシート)

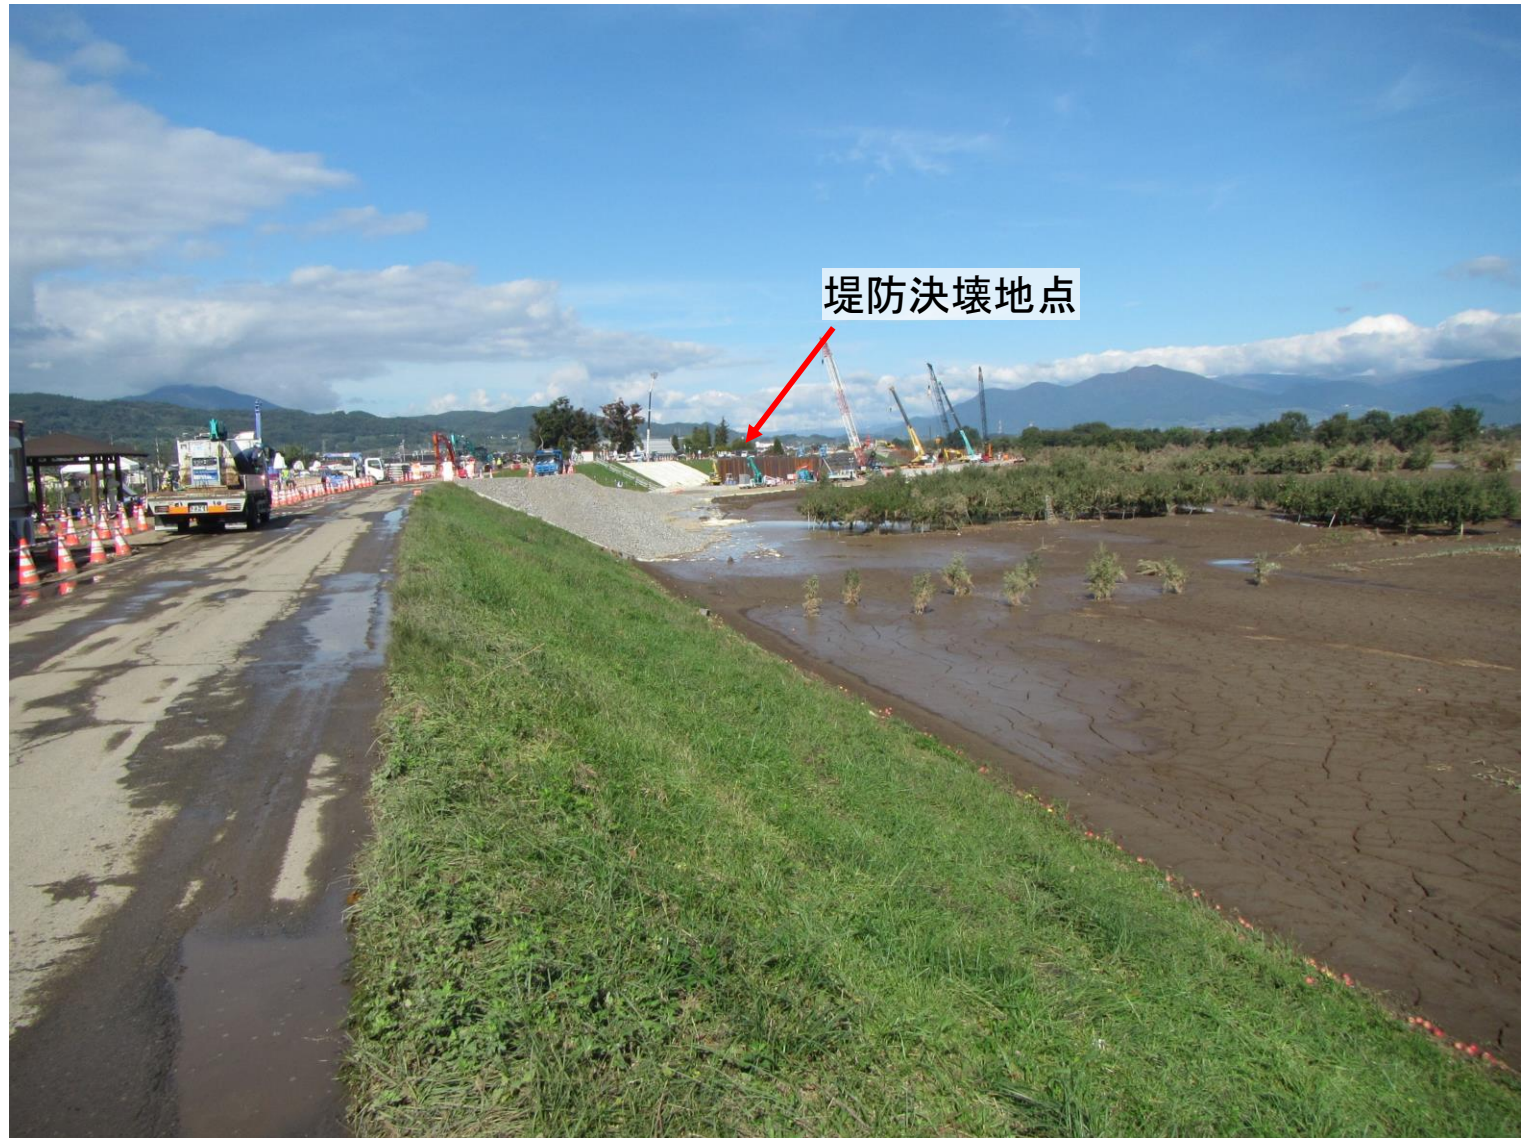
# 堤防決壊地点(上流からの眺め)

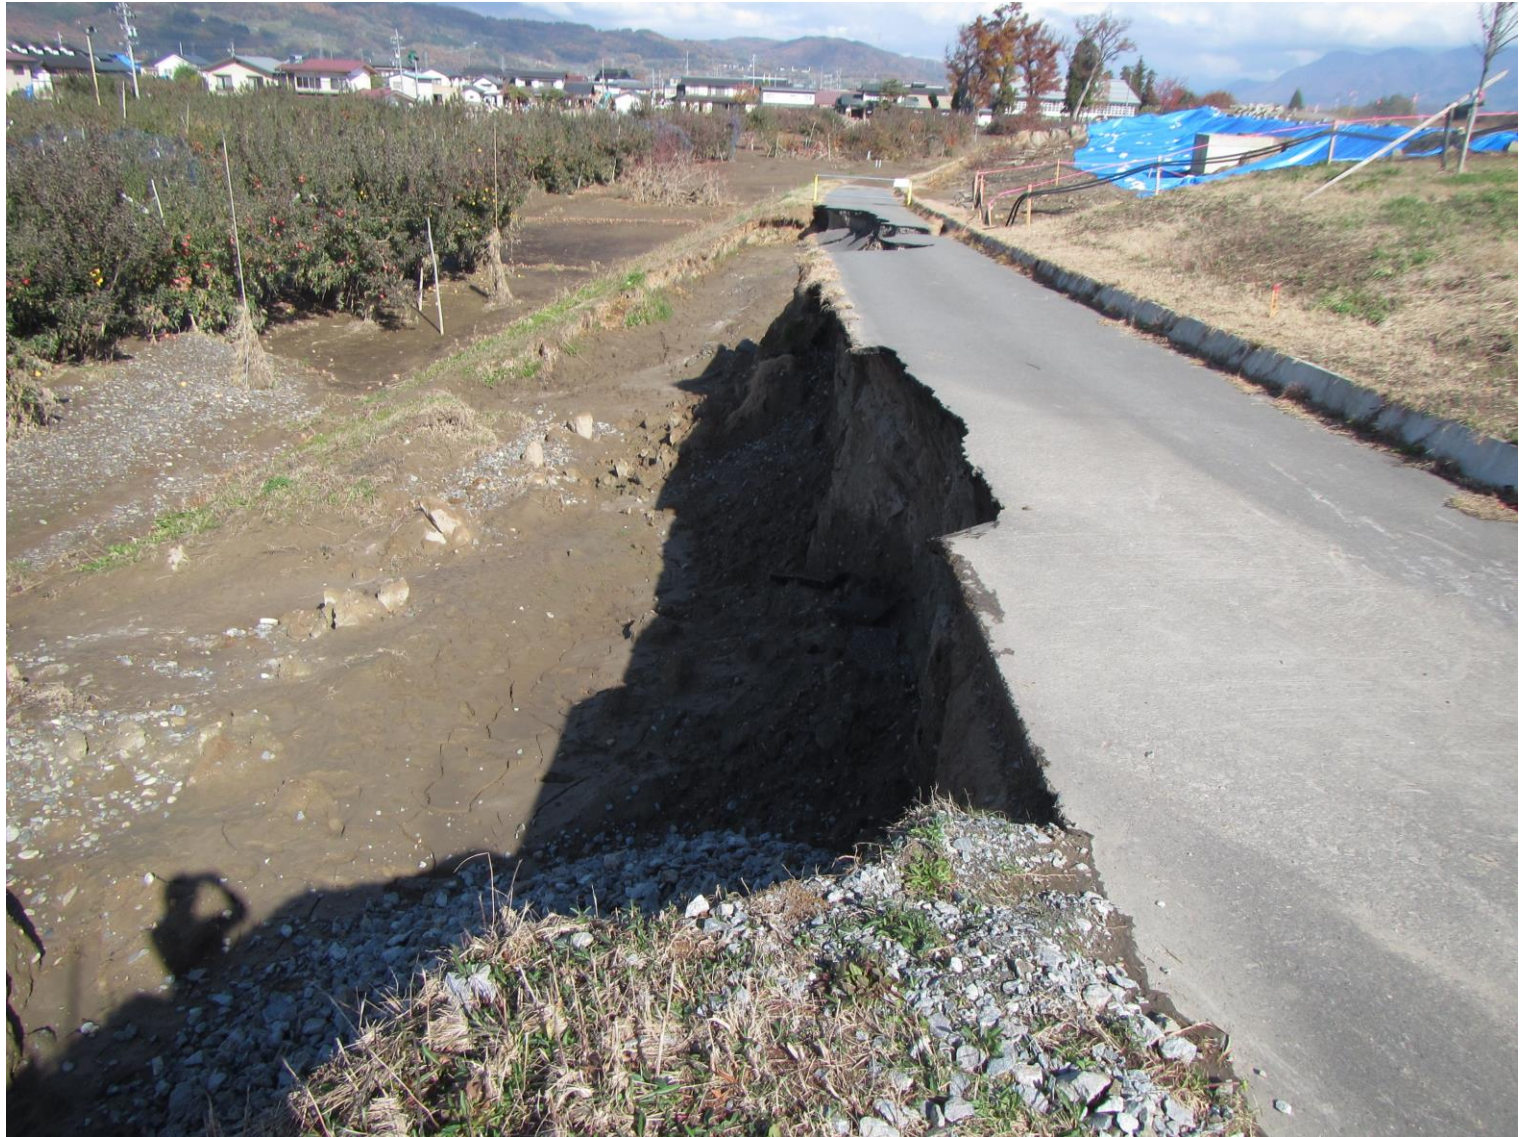
# 堤防決壊地点周辺の裏法尻

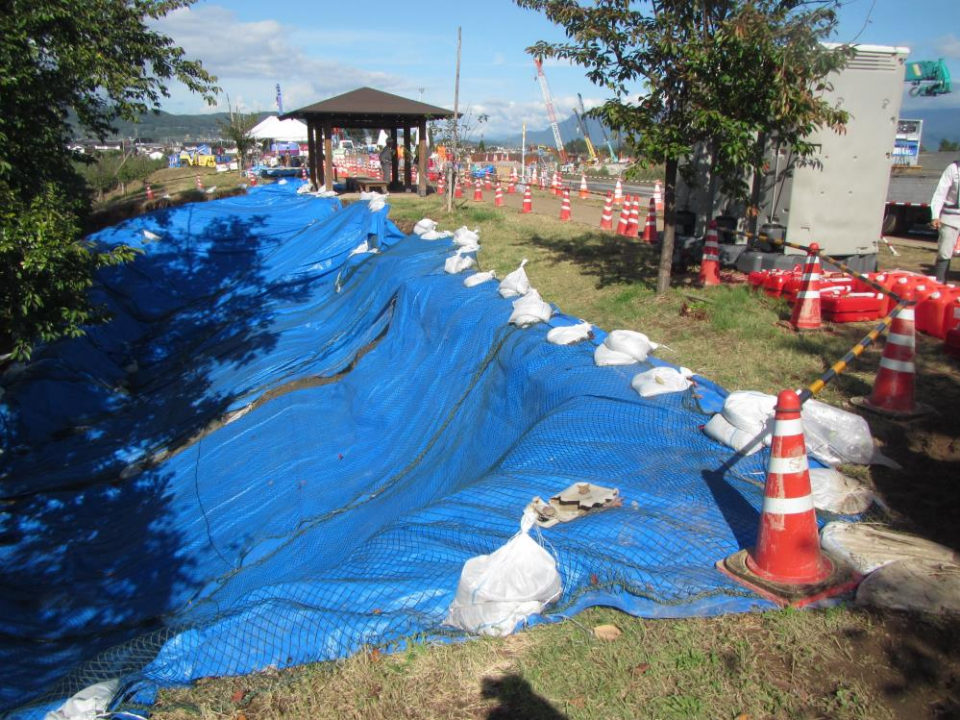
堤防決壊地点上流側  
越水痕

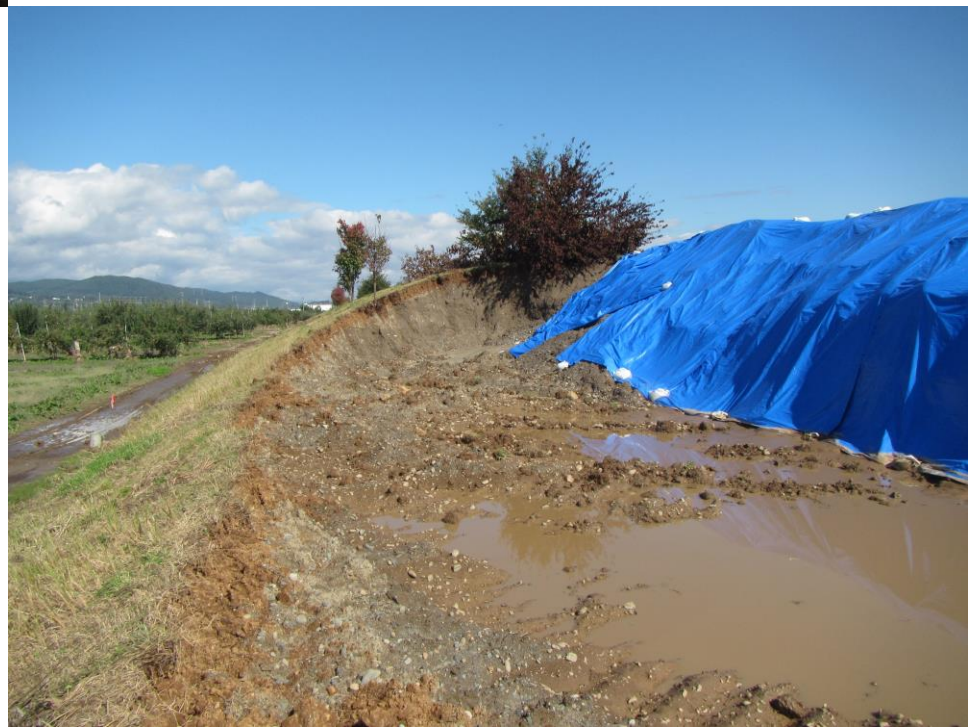
堤防決壊地点付近  
越水による浸食

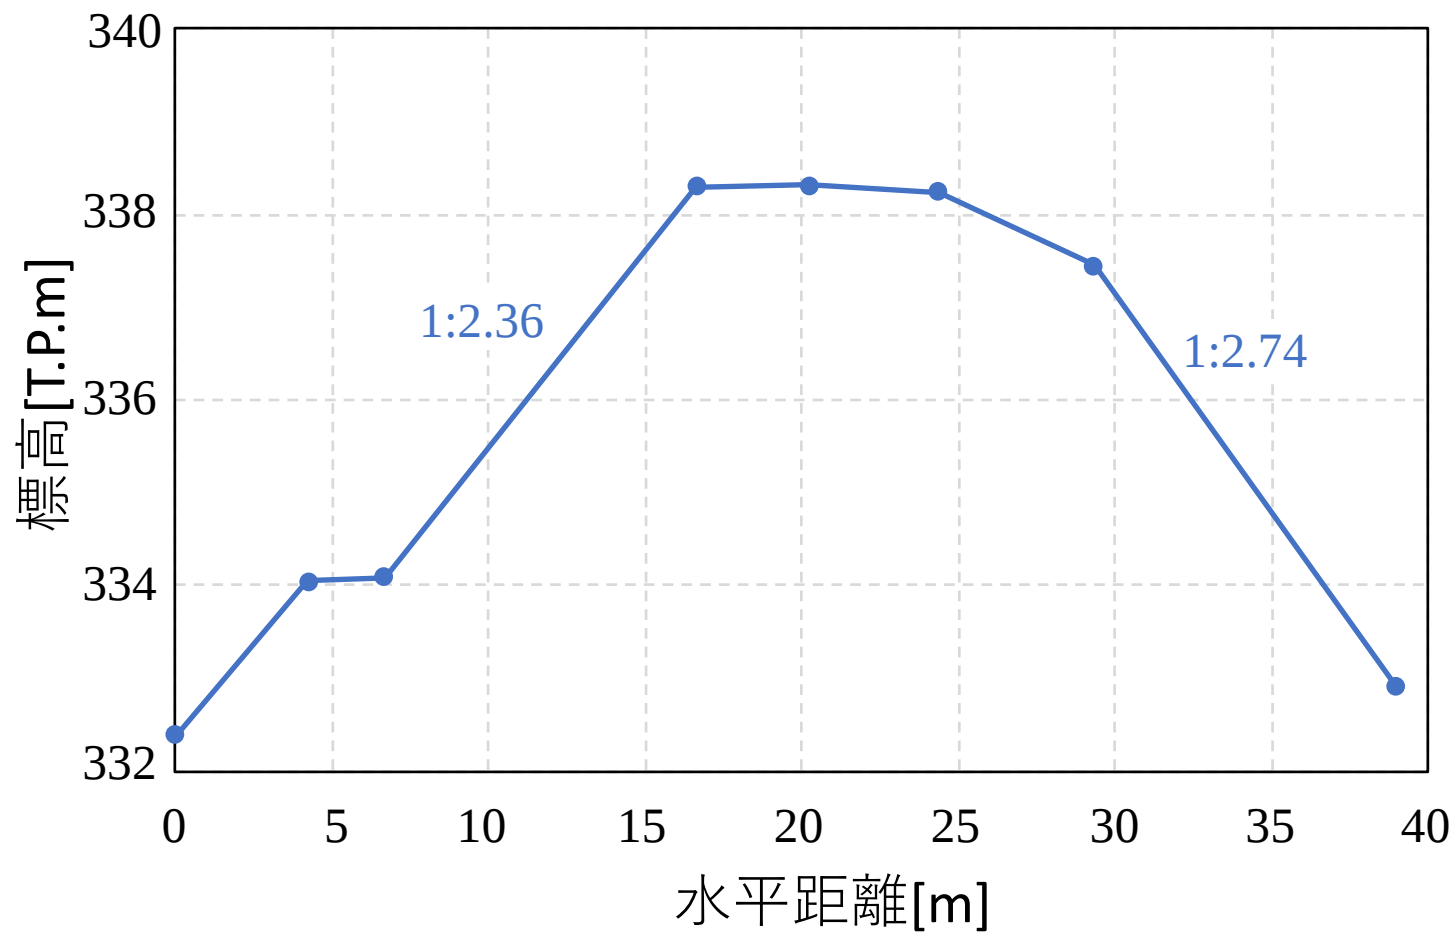
# 千曲川決壊地点付近堤防断面
