# 宮城県名取市沿岸部における津波被害関数の推定と 海岸砂丘の減災効果

Evaluation of Fragility Functions for Tsunami Damage in Coastal District  
in Natori City, Miyagi Prefecture and Mitigation Effects of Coastal Dune

二瓶泰雄<sup>1</sup>・前川俊明<sup>2</sup>・大嶋李香<sup>3</sup>・柳沢舞美<sup>2</sup>

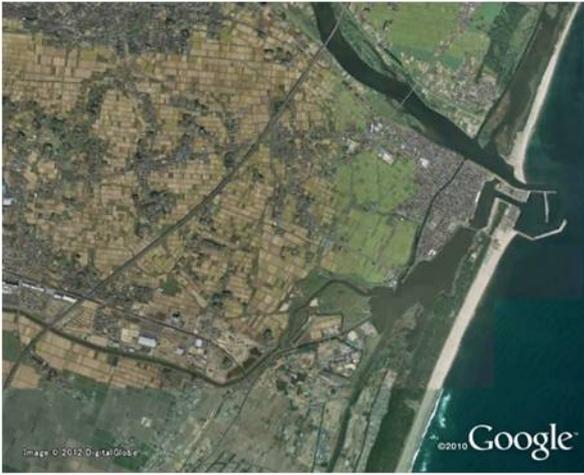
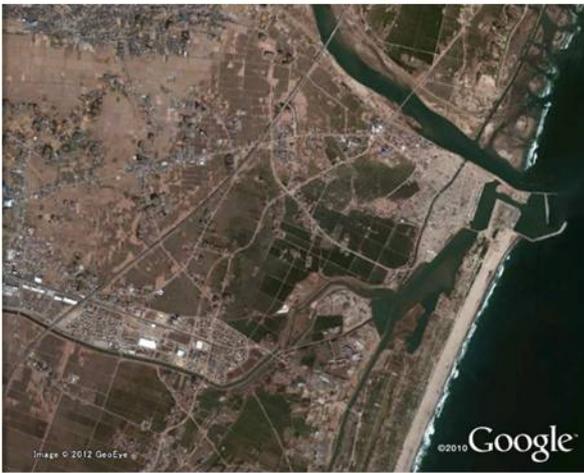
観測サイトは、宮城県仙台市の南側に位置する名取市の沿岸部であり、その南部には仙台空港が存在している。名取市沿岸部における震災前後の様子を空中写真で比べると、図-1に示すように、震災後には多くの建物が流出しており、その様子は名取川右岸側に位置する閑上地区において顕著である。沿岸部の農地も浸水している様子が伺える。また、大部分が盛土されていた東部有料道路の陸側と海側では、被害状況が大きく異なり、防潮堤としての東部有料道路の機能が発揮されたことが伺える。

図-1 観測サイト（宮城県名取市）における震災前（上）と後（下）の様子（GoogleEarthより引用）

上記の調査を 2011/5/10～12 と同年 6/11～12 の二回に分けて実施した。一回目では、主に対象サイトの北東側を調査し、二回目では、残りの南西側について計測した。調査時には、既に一部の家屋でがれきの撤去が進んでおり、「流出」と判定した家屋にがれき撤去後のものが含まれている可能性がある。そこで震災直後の衛星画像（図-1）で家屋流出状況を確認したところ、関上地区において「流出」と判定された家屋の一部が残存していた。そのため、それらの残存家屋は「二階損壊」とし、その他は得られた調査結果をそのままデータ解析に使用する。

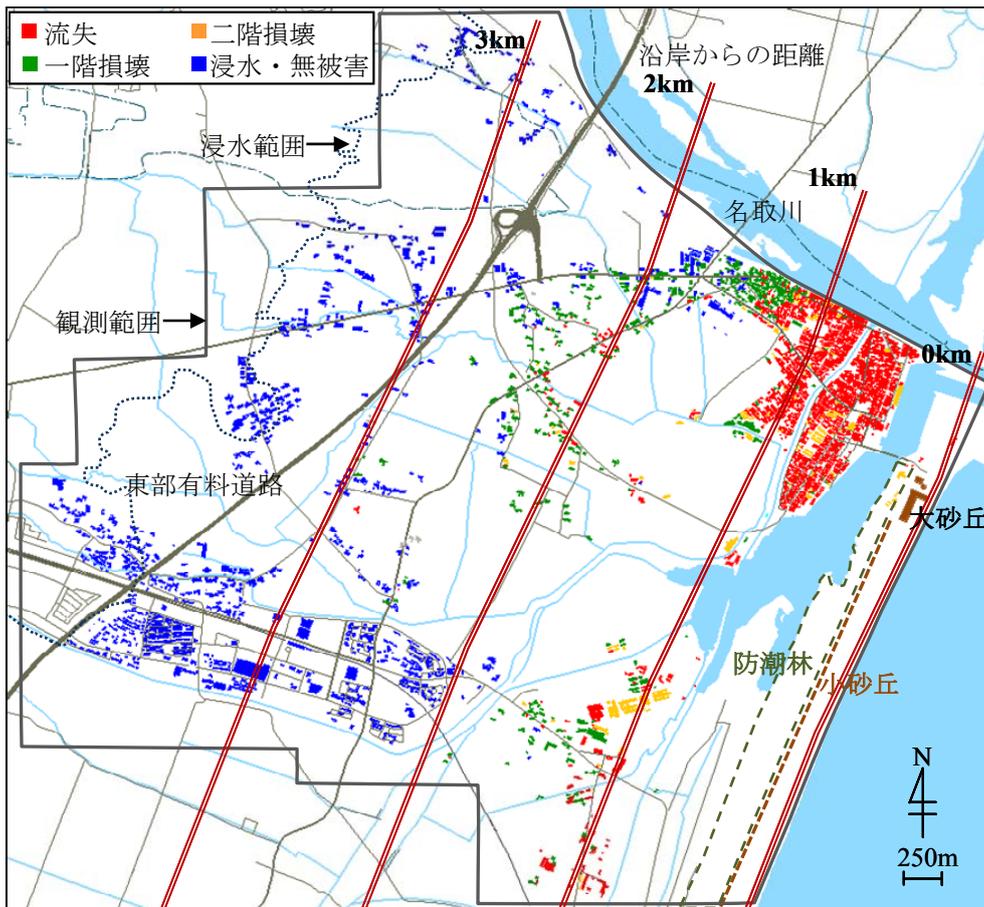
観測サイトである名取市沿岸部における家屋被害状況を把握するために、被害状況マップを図-3 に示す。ここでは、被害状況を「流出」、「二階損壊」、「一階損壊」、「浸水・無被害」の 4 段階で分類し、衛星写真から抽出された浸水範囲も図示する。また、図中には、目安として沿岸からの距離も表示する。これを見ると、「流出」は沿岸

図-3 家屋被害状況マップ（図中の二重線は沿岸からの距離を示す）

部に多く、特に沿岸から 1km 以内では大部分の家屋が流出している。このエリアで流出せずに残った家屋としては、鉄骨造や RC 造の建物の一部や、海岸部に作られた人工砂丘の背後エリアの建物が見られた。また、沿岸から 1.5~3km の範囲では、主として「二階損壊」や「一階損壊」が確認されるが、「流出」家屋も点在していることが分かる。これは、閑上地区の背後には、名取川沿い以外では農地が広がり、その農地における津波のエネルギーロスが住宅密集地と比べて小さいため、沿岸からの距離が離れても農地周辺に点在する家屋の一部が流出したものと考えられる。さらに、東部有料道路の陸側では、田畑において浸水していたものの、家屋被害はほとんど見られない。これより、東部有料道路が防潮堤としての一定の役割を果たしたことが分かる。

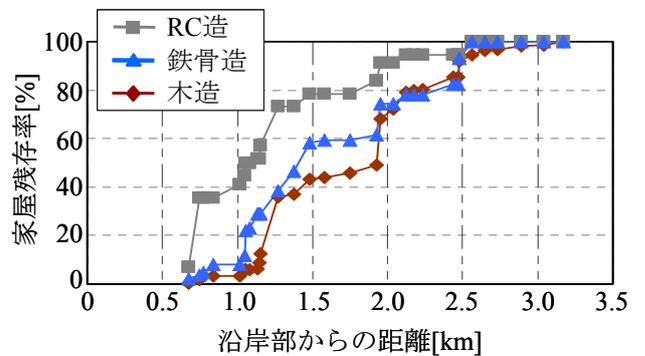
家屋の被害状況を建物構造別に分類したものを図-4 に示す。ここでは、流出せずに残存した建物の棟数を構造別に数え、沿岸からの距離に対する残存率（＝沿岸からある距離までの残存棟数／対象範囲の総残存棟数）を構造別に求めたものである。総残存棟数は、木造・RC 造・鉄骨造でそれぞれ 532, 57, 88 棟である。これより、沿岸から 600m あたりから残存率は増加し始めるが、その

図-4 建物構造別の家屋残存率の変化

増加割合は RC 造が最も大きくなっており、相対的に鉄骨造や木造の残存率は小さい。また、RC 造の残存率を陸側に 500m 程度ずらすと鉄骨造や木造の結果と類似している。後述する浸水深（図-5）では、沿岸からの距離が 500m 異なると最大 2m 程度の差が生じるため、RC 造にすることにより、鉄骨造や木造と比べて、浸水深 2m 増加分に相当する流体力に耐えていることが示された。

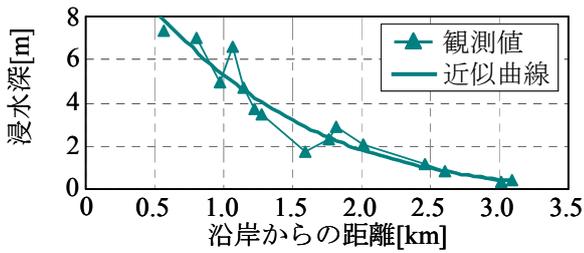
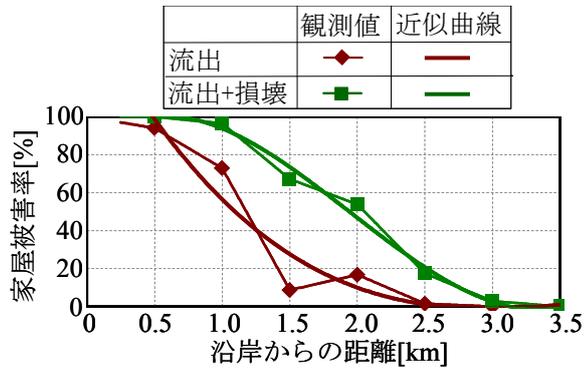
これらの結果に基づいて、観測対象範囲における家屋の津波被害関数を推定することを試みる。そのために、まず、沿岸からの距離に対する浸水深と家屋被害率の観測結果を図-5 に示す。ここで、浸水深データは観測生デ

図-5 沿岸からの距離に対する浸水深と家屋被害率の変化

一タであり、家屋被害率とは、各エリア（ここでは沿岸からの距離500m毎に区切られた範囲）における総建物数に対する被害棟数の比であり、家屋被害状況として「流出」及び「流出+損壊」を選定する。また、各観測値に対して得られた近似曲線も合わせて表示している。なお、後述するように、人工砂丘の背後領域では、その他の領域と比べて家屋被害状況が異なっているが、人工砂丘の沿岸方向長さが200mと観測範囲と比べると小さいため、ここでは、それらの影響を考慮せずにデータを取りまとめている。これより、浸水深は沿岸からの距離と共に指数関数的に減少し、沿岸から0.5kmで浸水深8m程度であったのが、1.5kmでは約3m、3kmでは0.5mとなっている。一方、家屋被害率については、「流出」被害率は、沿岸からの距離と共に指数関数的に減少しており、浸水深と同様な傾向が見られる。具体的には、流出被害率は、

沿岸からの距離が0.5km地点ではほぼ100%であるが、1.5km地点では20%以下になり、2.5km地点以降では流出家屋はほぼ0である。また、「流出+損壊」被害率に関しては、同様に、沿岸からの距離と共に減少するものの、その様子は「流出」のみの場合とは異なっている。すなわち、「流出+損壊」被害率は、沿岸から1km地点までほぼ100%であり、浸水深が2mとなる2km地点においても50%を越え、浸水深が1m程度となる2.5km地点において20%程度の結果となっている。これらの結果より、浸水深が5mを越える沿岸から1km地点までは流出被害が多い。一方、浸水深が2~5mとなる1~2km地点では損壊被害が顕著であり、このエリアでは家屋の嵩上げを2m行うことで、家屋被害を大幅に抑制できることが分かる。

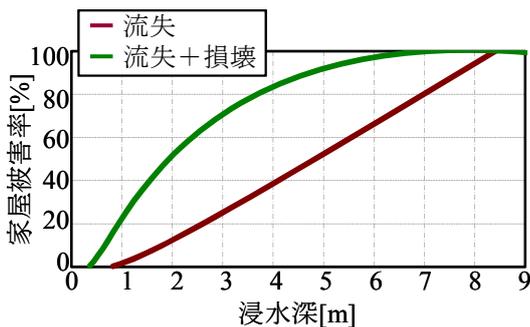
図-6 「流出」及び「流出+損壊」被害に対する津波被害関数

これらの観測結果に基づいて津波被害関数を算定するために、津波外力として浸水深を選定すると、観測結果に対して得られた近似曲線から浸水深と家屋被害率の関係（津波被害関数）をまとめたものを図-6に示す。ここでも家屋被害率として、「流出」及び「流出+損壊」被害について図示している。これより、「流出」被害率は浸水深と共に直線的に増加するが、「流出+損壊」被害率の場合には浸水深が0.5mを越えて急激に増加し、3mを越えると緩やかに増加する、という興味深い結果が得られた。この津波被害関数と図-4、5の結果を合わせて、浸水深に対する家屋被害率を想定でき、居住可能範囲の設定や居住する場合の具体策（家屋構造や家屋の嵩上げ等）を提示することができる。

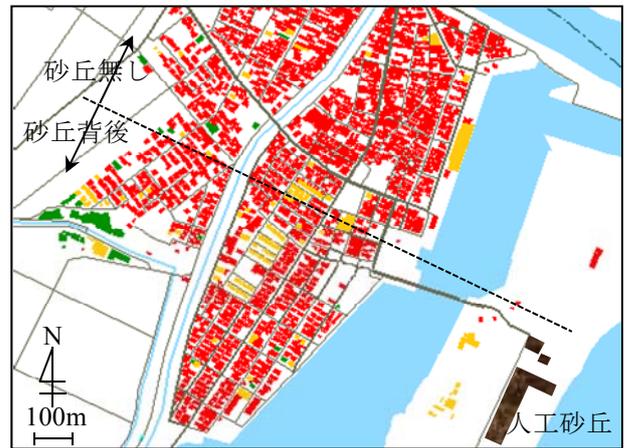
図-7 人工砂丘背後における家屋被害マップ（凡例は図-3と同じ）

図-3に示されている家屋被害マップを詳細に見ると、図-7のように、人工砂丘の背後では、海岸近くにも関わらず建物は残存していたことが分かる。この人工砂丘の高さは9.1[T.P.m]であり、沿岸近くの浸水高も9-10m程度であったので、今回の津波はわずかに越流したか、も

しくは、ほとんど越流しておらず、そのため、砂丘背後地における減災効果が見られたことが考えられる。

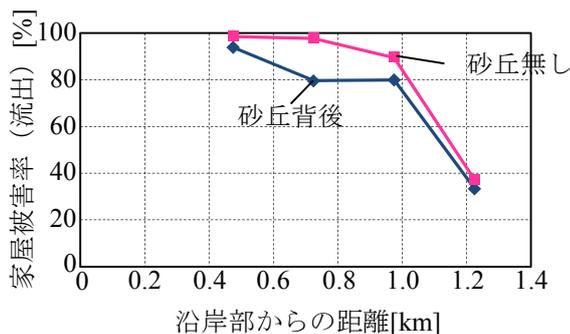
図-8 砂丘背後と砂丘無しのエリアにおける家屋被害率（流出）の比較

このことを定量的に評価するために、家屋被害マップを用いて、図-7のように人工砂丘の背後エリアとその周囲の砂丘が無いエリアに分けた形で「流出」被害率を抽出した結果を図-8に示す。なお、人工砂丘の中心位置は沿岸から0.23kmに相当している。これより、沿岸から1km地点までは、砂丘背後の方が流出被害率は低く、海岸砂丘の減災効果が定量的に示された。ただし、砂丘からの距離が離れると、両データの差は小さく、沿岸方向の長さが限定的な今回の人工砂丘の場合には、減災効果の範囲も限定されている。また、人工砂丘はほとんど越流せず浸食されていないが、人工砂丘の南側に位置する小砂丘はスポット的に浸食されていた。このため、海岸砂丘を津波減災対策として用いるには、越流されても壊れない補強技術の導入が不可避であり、柳沢ら(2012)はそのための検討を既に行っている。
