津波に対する防潮堤補強技術に関する 実験的検討

2011年東北地方太平洋沖地震で経験したような巨大津波に対して、防潮堤を越流が生じない高さに建設する事は非常に困難である。越流しても可能な限り堤体高を保ち粘り強く抵抗することが必要であり、そのためには盛土の浸食を抑制する事が求められる。既設防潮堤盛土の越流津波に対する安定性を増加させる補強強化技術と新設技術の一つとして、盛土を引張り剛性以外の剛性がないジオシンセティック（不織布）で被覆した小型模型の実験を行った。不織布で被覆した場合でも不織布がめくれ上がるなどしない限り堤体の浸食は若干に留まり堤体の形状を保つ事が分かった。

EXPERIMENTAL EXAMINATION ABOUT THE TIDE EMBANKMENT STRENGTHENING TECHNIQUE OVER TSUNAMI

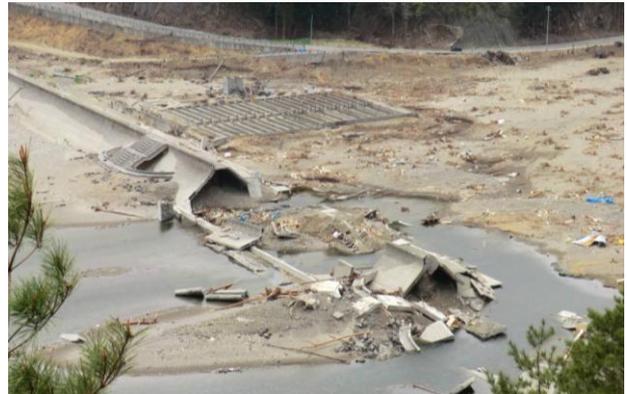
津波によって防潮堤が破壊したため（図-1）被害が増大した。そこで本研究では、津波を念頭に置いて、不織布による被覆工の可能性を補強土工法を用いて検討した。

図-1 東北地方太平洋沖地震による防潮堤の被害（東京大学 古関教授撮影）

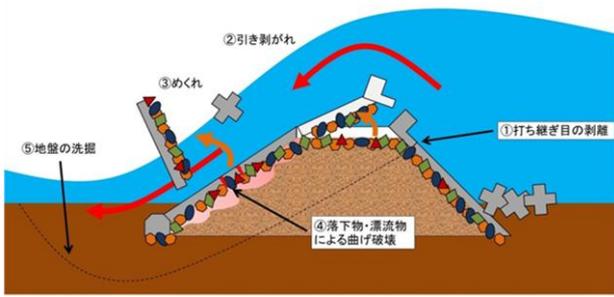
今回の津波で防潮堤が耐えることができなかったのには 6 つの要因がある。① 打ち継ぎ目（波返し工や擁壁）の剥離。② 揚圧力等による被覆コンクリートの引き剥がれ。③ 落下流や漂流物による被覆コンクリートの損傷。（被覆コンクリートの曲げ強度不足&盛土の剛性不足）④ 被覆コンクリート背面への水圧回り込みに

よめくれ、⑤ 地盤の洗掘、⑥ 地震時に地盤の液状化である¹⁾ (図-2)。

図-2 破壊メカニズム

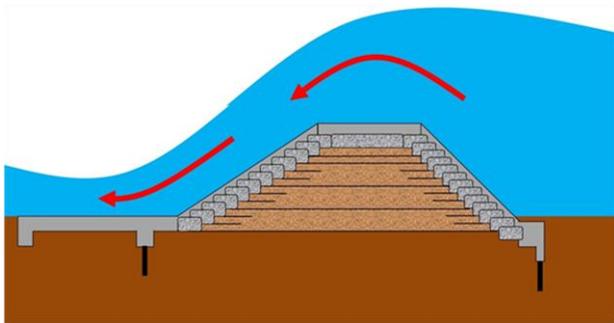
そこから被覆コンクリートと剛性を高めた盛土との一体化が重要であることが認識されて、GRS (Geosynthetics-Reinforced Soil) 防潮堤 (図-3) のような一体化構造による新しい防潮堤の提案がされた⁴⁾。

図-3 GRS防潮堤

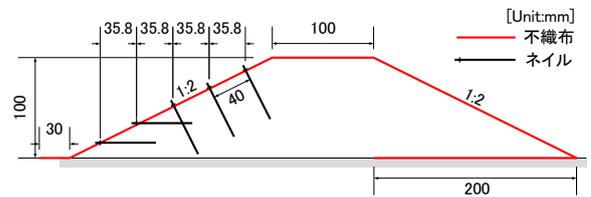
各実験ケースの模型概要を図-5 に示す。本稿では図の右側，または上側が海側である。堤体は，豊浦砂を用いて 1Ec での最適含水比（15.2 %）で締固め度 90 %（乾燥密度 1.4 g/cm³、相対密度 21 %）で締固めて作製し，不飽和状態のまま実験を行った。

CASE01（陸側法面不織布、図-1a）：海側法肩から 30 mm 下の高さで巻き込み，陸側法面を不織布（ポリプロピレン，40 g/m²）で被覆した。今回，不織布に関しては模型縮尺を考慮しておらず，透水透気性に優れたものを用いた。陸側法面の法尻では不織布を巻き込まずに，ジオグリッドで礫（9.5 mm ふるい通過 4.75 mm ふるい残留）をくるんだ蛇カゴ模型（断面 20 mm × 30 mm）を設置した。蛇カゴは，密度を実際の蛇カゴと揃え石の粒径も模型の縮尺と同じにした。下流法面・法尻からの砂の浸食を低減させる事を目的に設置した。

CASE02（陸側法面不織布+ネイル，図-2b）：不織布の配置は CASE01 と同様であるが，堤軸方向には 40 mm 間隔でネイルにより陸側で堤体に固定した。ネイル補強とは，主に鉄道構造物で使われている工法である。ネイルには爪楊枝（直径 2 mm，長さ 60 mm）を用いた。補強材長・間隔は丸善株式会社出版の「鉄道構造物等設計標準・同解説 土構造物」を参考に決めた。頭部に 5 mm × 5 mm のプラスチック板を固定し，これによって不織布に固定した。

CASE03（全面不織布+ネイル）：不織布の配置とネイルによる固定法は CASE01 と類似であるが，天端のネイルは省略し，不織布を海側法尻で堤体底面に巻き込んだ。

CASE04（全面不織布）：CASE03 と同様に堤体全体を不織布で被覆したが，海側法尻で堤体底面に巻き込まずに，海側法尻から 30 mm 先の位置で画鋸で木製の基礎地盤に固定した。CASE04, 05 でのネイルは，天端で重なる不織布同士を固定するのみで，堤体内へはごく浅く貫入されている。

CASE05（全面不織布+面状ジオグリッド補強材）：CASE04 と同様に全面を被覆したが，海側法尻は堤体底面に巻き込んでおらず画鋸等による基礎地盤への固定も行っていない。しかし，ジオグリッド模型（面上補強材，目開き 4 mm のネット）を堤体内に多段に敷設

図-5 各種模型断面図（長さの単位は mm）

し不織布被覆と結合した。用いた補強材は、芯材がポリエステルで出来ており、その周りをポリ塩化ビニルで覆った物である。剛性は縮尺比に近いが、剛性は縮尺比よりも高くなっている。

CASE06 (蛇カゴ+面状補強材) : CASE01 で用いた蛇カゴを長さ 100 mm の盛土内に敷設したジオグリッド補強材に結合した。蛇カゴと堤体の境界にはフィルターとして不織布を設置した。

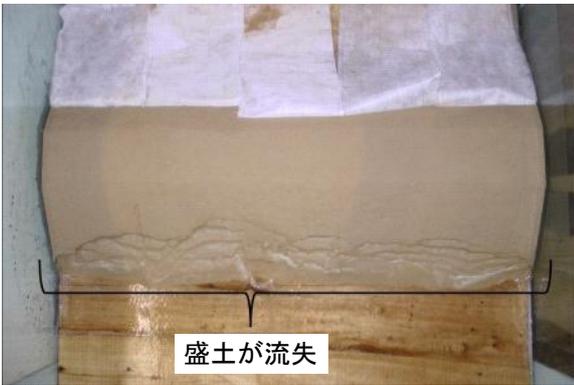
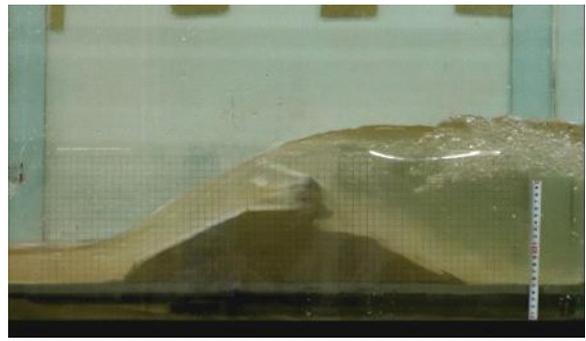
CASE01 では、蛇カゴに補強材は結合されておらず、盛土も独立しているため津波越流により直ちに流失した。1 波目 (水位差 20 cm) で陸側法面の下端と不織布間の流下方向のつなぎ目から堤体材が若干流失したが、50 秒間の越流終了後堤体形状に大きな変形は見られず堤体高さも保たれていた。陸側の法尻をめくって砂の流失を確認したところ砂の流失は僅かであったが (図-6a) , 堤体下部はだいぶ飽和しているように見えた。また、1 波目越流終了後海側の水位が下がる際、海側法面の天端から 30 mm の位置での不織布の巻き込み部と盛土の境界が侵食されて段差が僅かに生じた。

2 波目 (水位差 30 cm) では、津波が海側法面を駆け上がる際にこの段差からめくれ上がり始め、めくれ上がるほど波力を受ける面積が増加する (図-6c) ため、不織布は加速度的に流失した (図-6b) 。その後は、堤体の侵食速度は急上昇して堤体は短時間で完全に流失した。

a) 1 波目 (水位差 20cm) 越流後
(真上からの撮影)

b) 2 波目 (水位差 30cm) 1.5 秒後
(側方からの撮影)

c) めくれ上がりによる波力を受ける面積の増大
図-6 CASE01

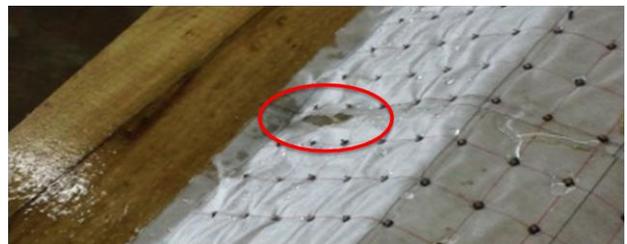
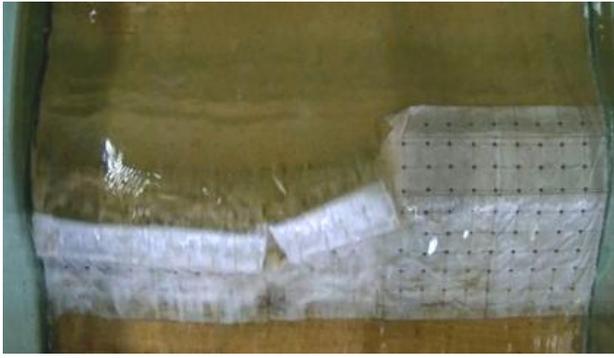
CASE02 の 1 波目 (水位差 20cm) では、陸側法面下部の不織布同士の間隙が生じたものの堤体の変状はほぼ無かった (図-7a) 。越流終了後海側の水位が下がる際、不織布巻き込み部が侵食され、段差が僅かに生じた。

2 波目 (水位差 20 cm) では、CASE01 とは異なり越流開始後 5 秒程度まで安定であった。しかし、不織布巻き込み部から不織布がめくれ上がり始めた。ネイルによってめくれ上がり速度は低下したが、最終的には堤体は完全流失した (図-7b) 。

a) 1 波目 (水位差 20cm) 越流後
(陸側上方からの撮影)

b) 2波目 (水位差 20cm) 6秒後
(真上からの撮影)

図-7 CASE02

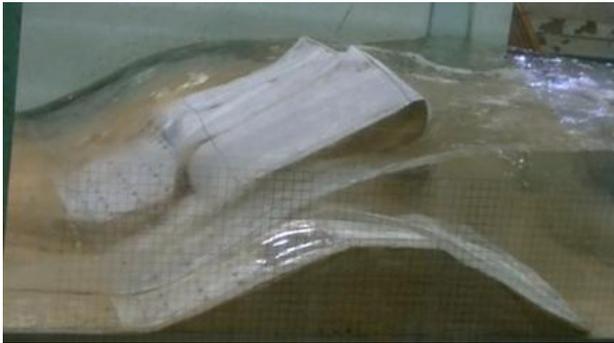
CASE03 では、1 波目 (水位差 20cm) の津波衝突時に堤体下面に巻き込まれた不織布がめくれ上がった (図-8) 。陸側ネイルは一定程度の間不織布の流失を防いだが、堤体材料が流失するにつれ徐々にネイルの効果がなくなって不織布が流失すると、堤体の侵食・流失速度が急増して 40 秒後には堤体は完全流失した。

図-8 CASE02 1波目 (水位差 20cm) 2秒後
(陸側上方からの撮影)

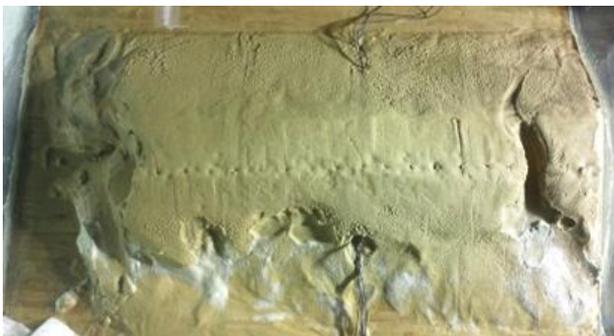
CASE04 では 1, 2 波 (水位差 20 cm) 後でも大きな堤体変状はなかった。ただし、浸透は堤体内ほぼ全域に達していて、陸側法面に凹凸が見られた。その理由として、堤体内が飽和に近くなったこと、越流によって曲げ剛性のない不織布が特に法尻で振動するようになったこと、さらに越流水の作用力が堤体に伝わったことにより、堤体材料が部分的に流失したため陸側法面に凹凸が見られたと考えられる。

3 波目 (水位差 20 cm) ではこの現象がより顕著となり、ガラス面との境界で盛土が大きく流失した (図-9)。

図-9 CASE04 3 波目 (水位差 20 cm) 越流後、不織布を取り除いた盛土の状態

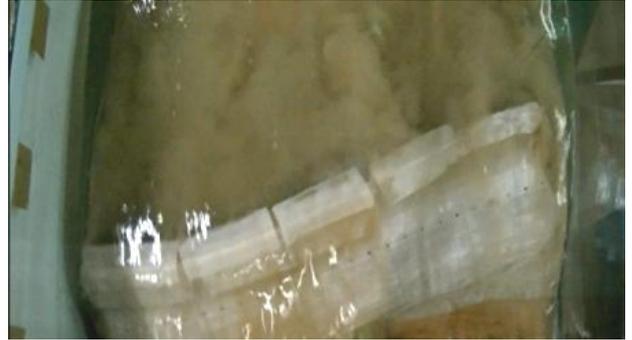
2 波目 (水位差 30 cm) では CASE03 と同様に、津波衝突直後に不織布は海側法面下部の巻き込み部からめくれ上がった。補強材・不織布ともに曲げに対する剛性はほぼ無いので、不織布がめくれ上がり始めるとジオグリッドで補強された堤体はめくれ上がり、ジオグリッド・不織布・盛土が一体となって堤体全体が滑りながら流失した (図-10)。

図-10 CASE05 2 波目 (水位差 30cm) 3秒後
(真上からの撮影)

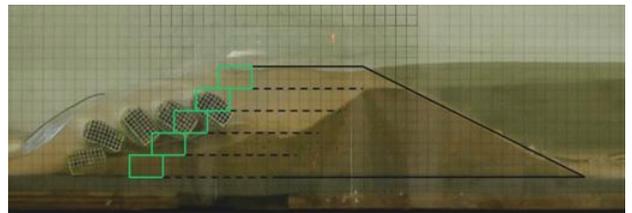
CASE06 では、1 波目 (水位差 20 cm) の越流直後から堤体内への浸透が始まり、上部蛇カゴと盛土の境界から堤体材の流失が始まった。越流開始 20 秒後、越流した水が蛇カゴと盛土の境界に侵入することによって陸側法面は徐々に侵食され、10 cm あった堤体は天端の位置が 2 cm 下がり 8 cm となった。しかし、それでも堤体がある程度残存している間は、蛇カゴは補強材と結合されているため流失は免れていた。しかし、越流開始 35 秒後、盛土全体への浸透で堤体中央に集まっていた間隙空気が天端から抜けるとともに、堤体内に補強領域に沿うような滑り破壊が生じた (図-11)。しかし、盛土下部の蛇カゴがとどまることにより、堤体の完全流失は免れ、結果天端の高さは 2 cm 下がった 8 cm を維持した。

図-11 CASE06 (水位差 20 cm) 40 秒後
(真上からの撮影)
