土木学会水工学委員会
水害対策小委員会水害調査法 WG
水害調査ガイドライン(案)

第 1 章	はじめに	1
1.1	序論	2
1.2	調査時に必要な器具	2
1.3	調査時の注意点	2
第 2 章	洪水痕跡調査	
2.1	目的	3
2.2	調査方法	3
第 3 章	家屋被害調査	
3.1	目的	12
3.2	調査方法	12
3.2.1	対象区域・ルートを選定	12
3.2.2	家屋写真の撮影および GPS の取得	12
3.2.3	家屋被害の分類	12
3.2.4	浸水深等の付属情報の取得	19
3.3	調査後のデータ整理	19
第 4 章	堤防被害調査	
4.1	目的	24
4.2	堤防被害調査方法	26
4.2.1	調査方法	26
4.2.2	【基本情報】の調査	26
4.2.3	【堤防情報】の調査	27
4.2.4	【越流情報】の調査	28
4.2.5	【洗掘情報】の調査	30
第 5 章	数値データと画像データの結合方法	
5.1	はじめに	31
5.2	Google My Maps を用いた準リアルタイム情報共有	31
5.2.1	データの準備	32
5.2.2	共有 Google My Maps へのデータのインポート	32
5.2.3	Google My Maps での閲覧	33
5.2.4	Google My Maps でのマップ新規作成と共有	34
5.3	位置・情報・写真の結合	34
5.3.1	結合ツール(Excel シート)と写真データの準備	35
5.3.2	結合ツール(Excel シート)へのデータ入力	36
5.3.3	KML ファイルの生成と Google Earth での閲覧	38
5.3.4	データの圧縮	38
5.4	適切な管理・保存	39
5.4.1	ウェブファイルマネージャーの活用	39
5.4.2	メタファイル	40
5.4.3	情報の公開	40

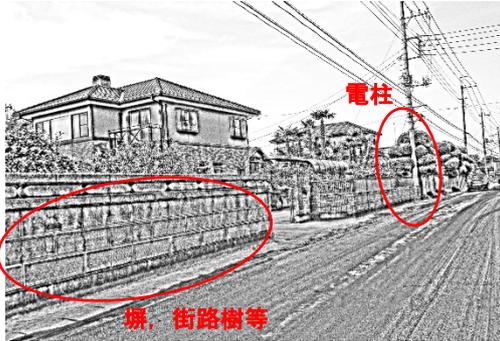
表-2.1 洪水痕跡調査の要領と流れ

<p>Step1 : 洪水痕跡となる付着物を, 周囲の状況を見ながら探す. (塀, 街路樹, 電柱等の泥や草)</p>

洪水痕跡調査では、樹木や家屋等への付着物より洪水痕跡を判断して、地面と付着物高さの比高差を計測する。RTK-GPSを所持する場合などでは、地盤高を直接計測すると、痕跡水位を計測できる。具体的には表-1の要領で行う。

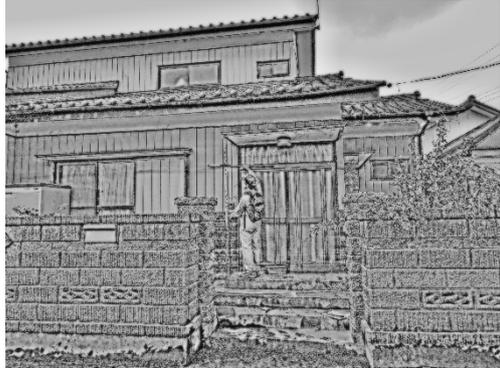
<p>Step2 : 付着物と地面との比高をスタッフ等により計測する (宅盤からが良い).</p>

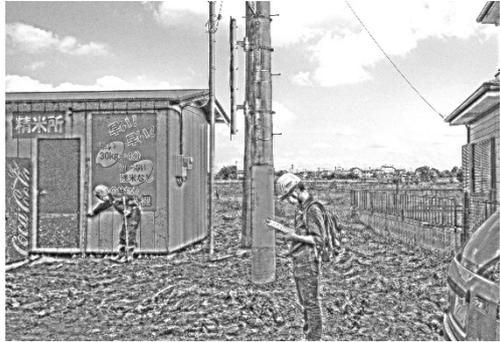
<p>Step3 : 調査票 (例: 様式-1) に, 計測位置・比高差・痕跡確度・付着物の種別を記録する.</p>

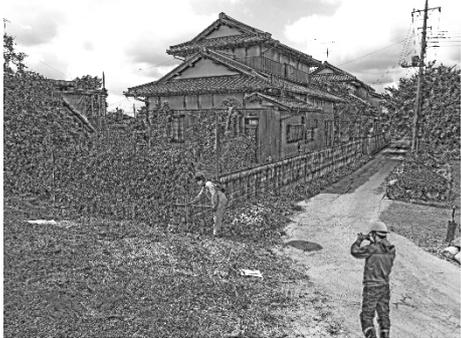
<p>Step4 : 付着物やその周囲を写真撮影する. 写真は, スタッフ等の目盛が判読できる拡大写真と, 周囲状況がわかる近景写真の2種類を撮影することが望ましい. 高所に痕跡がある場合は, 遠景写真を撮影し, 後日推定できるようにすることが望ましい (自撮り棒を用いた撮影も有効).</p>

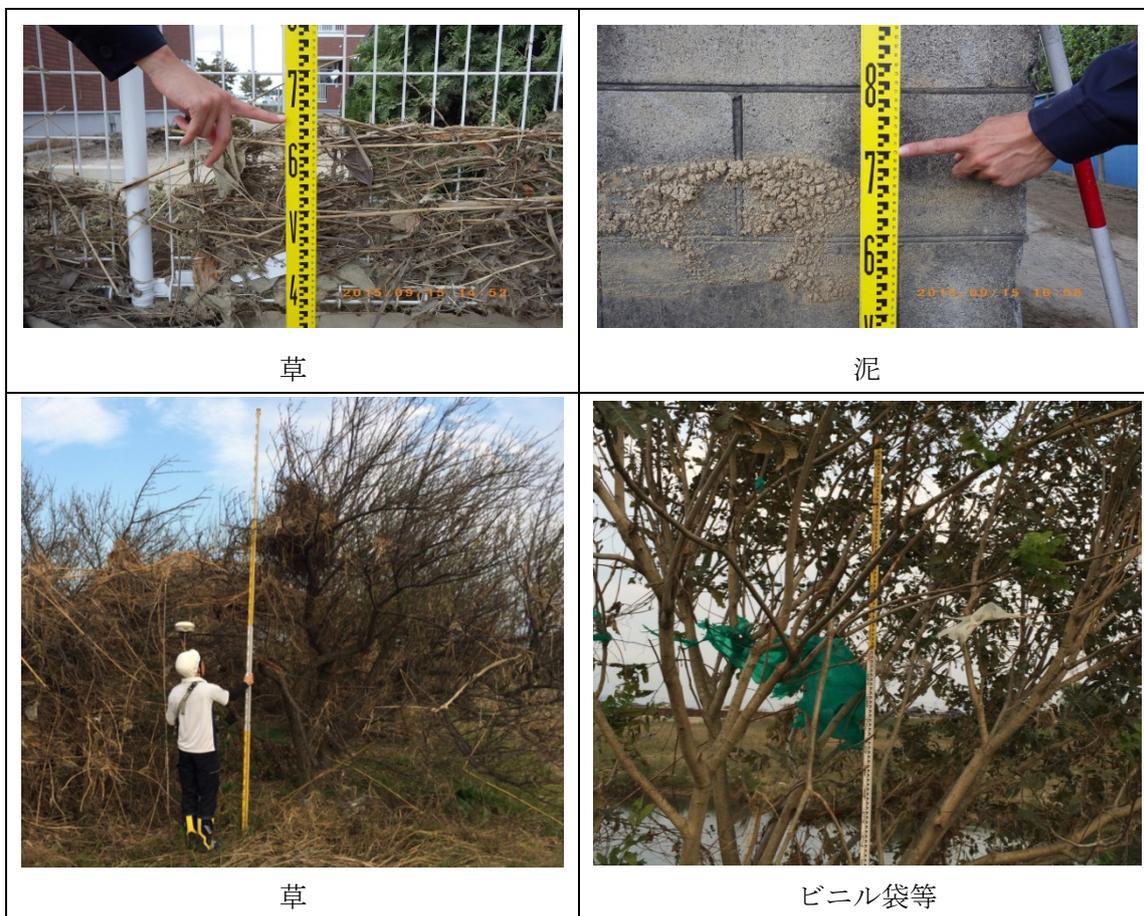
図-2.1 痕跡の例（平成27年9月関東・東北豪雨）

痕跡となる付着物は主に泥・草である。河道内の樹木にはビニル袋などが付着することもあるが、風で飛んできたものと誤らないよう複数付着しているか確認する。

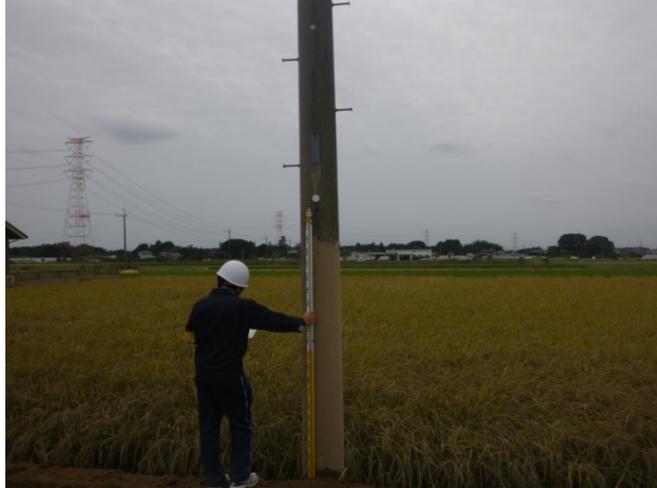
(例1：氾濫原)

＜電柱に泥が面的に付着＞

上部ほど痕跡が薄くなるが、比較的確度が高いと考えられる。

→確度：中程度

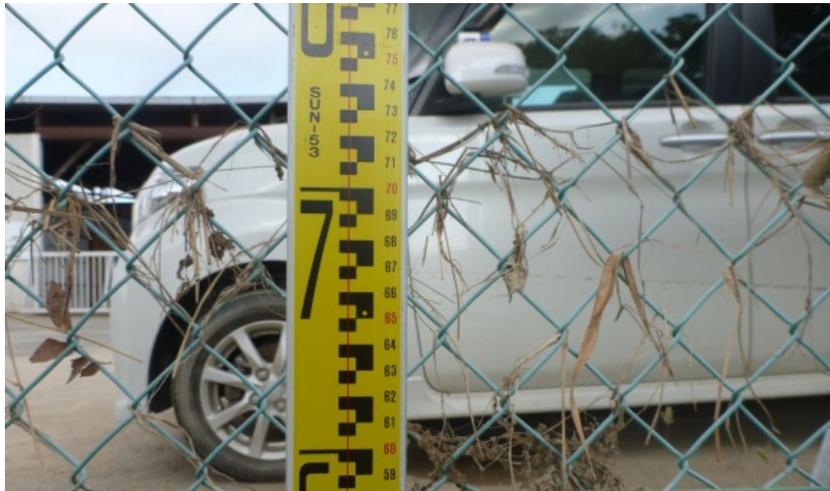
(例2：氾濫原)

＜フェンスに草が付着＞

草の場合、ずり落ちたり、洪水による付着ではない場合があったりするため、泥よりも確度は低い。また、フェンスの格子間隔程度の精度となる。

→確度：低

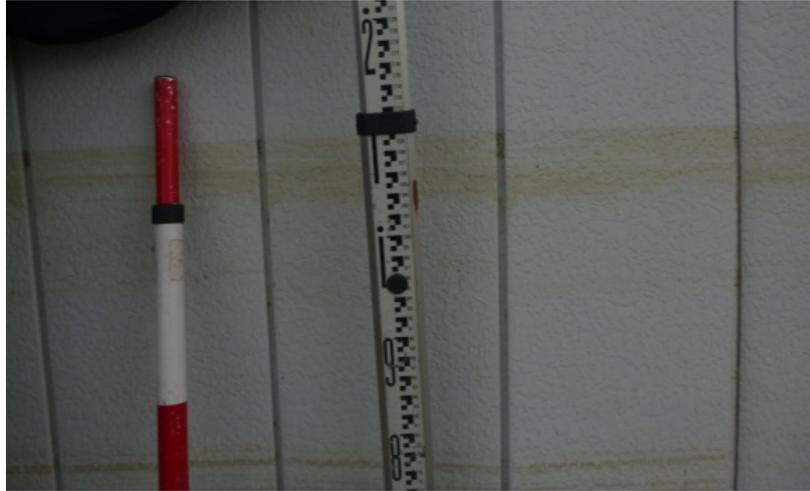
(例 3 : 氾濫原)

<生垣，塀等の壁面に泥が付着>

泥は草に比べて落ちることが少ないため，帯状であれば比較的確度が高い．ただし，帯状に付着している場合，上段ほど薄く見落としやすいことに注意が必要である．

→確度：中程度

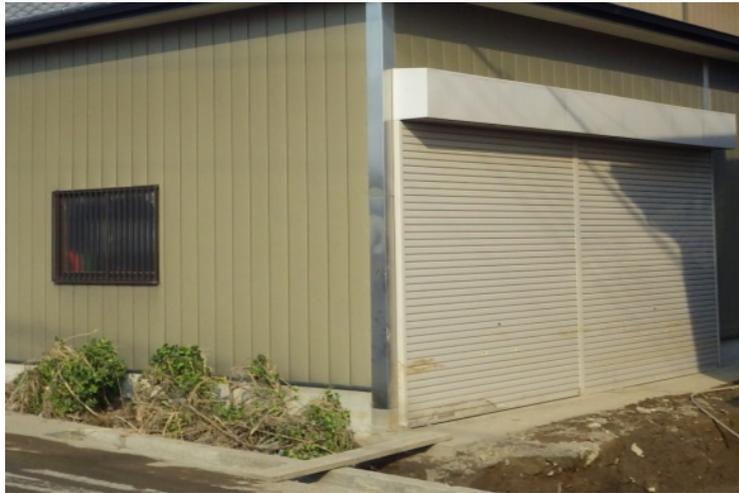
(例 4 : 氾濫原)

<草および薄く泥が付着>

・草が単独で付着

→洪水における付着か判断が困難．実際の水面位置から落ちた状態で付着している場合や，風による飛来も考えられる．

・薄く泥が付着

→洪水における付着か判断が困難．

飛沫状に付着したり，氾濫流の勢いが強く波打つ状態では実際の水面位置より高い位置に付着したりすることがある．また，低位置に付着している場合は，当該洪水による付着であるかの判断が困難である．

→確度：低

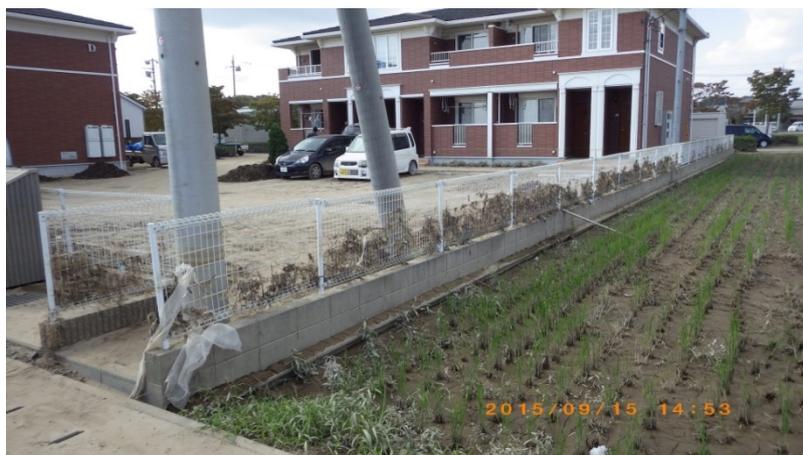
(例 5 : 氾濫原)

<フェンスに草が帯状に付着>

帯状であるため比較的確度が高いが、フェンスの格子間隔程度の精度が限界である。また、自重により落ちることもあるため、必ずしも最高水位とは言えない。

→確度：中～低

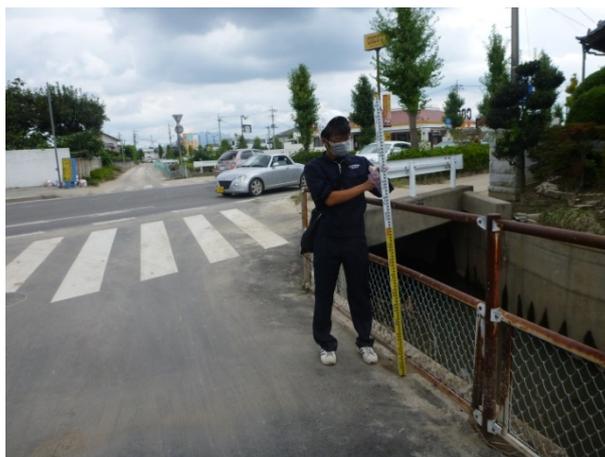
(例 6 : 氾濫原)

<フェンスに草が単独で付着>

洪水における付着か判断が困難。実際の水面位置から落ちた状態で付着している場合や、風による飛来も考えられる。

複数の付着物が確認できることが望ましい。

→確度：低

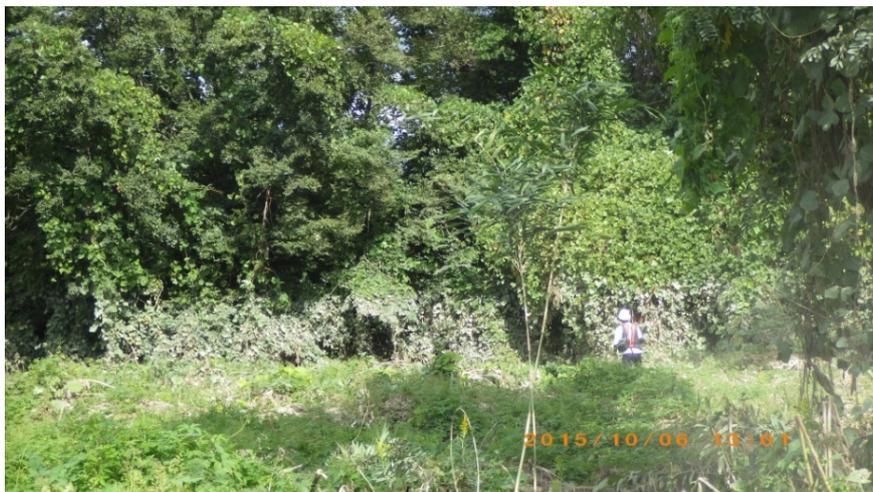
(例7：河道)

＜痕跡が線状に付着＞

水面がある程度の時間位置していたと考えられるため、痕跡としての確度は高い。一方で、ある程度の時間を要することから、必ずしもピーク時の水面位置とは限らないことに留意する。

→確度：高

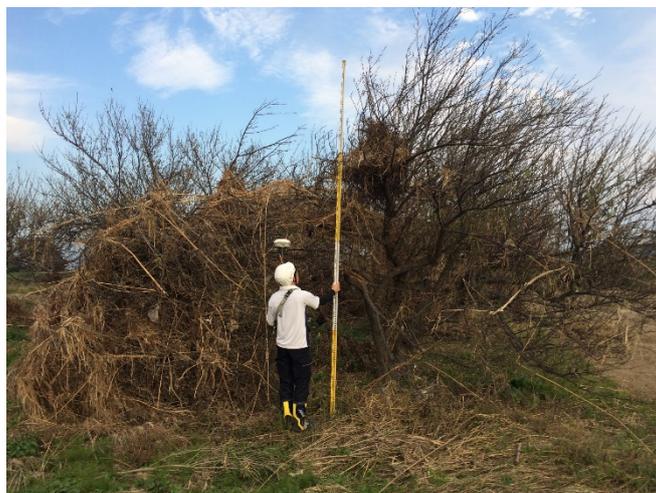
(例8：河道)

＜河道内の樹木に草がまとまって付着＞

→洪水における付着の可能性が高いが、減水時に付着した可能性もあり、必ずしも最高水位を示すものであるかは判断が困難。

→確度：中～低

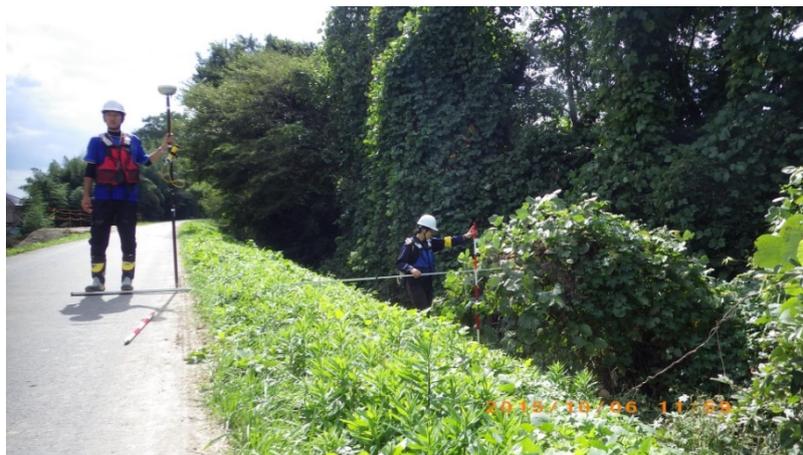
(例 9 : 河道)

<草および薄く泥が付着(スタッフとポール交差部)>

泥は草に比べて落ちることが少ないが、飛沫状に付着したり、氾濫流の勢いが強く波打つ状態では実際の水面位置より高い位置に付着したりする。

低位置に付着している場合は、当該洪水による付着であるかの判断が困難である。

→確度：中程度

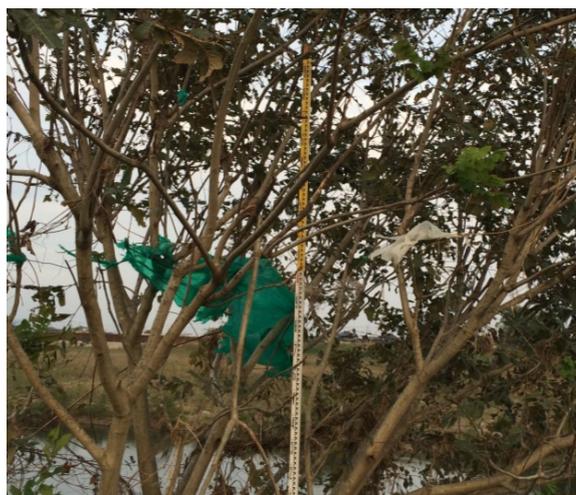
(例 10 : 河道)

<河道内の樹木にビニル袋等のゴミが付着>

・風による飛来も考えられ、洪水により付着したのもでも付着後、ずり落ちたりする可能性があり、確度は低い。

→確度：低

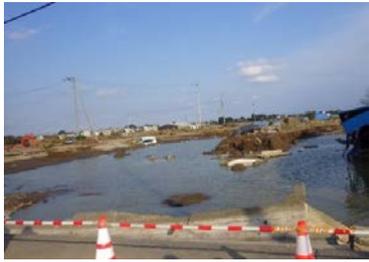
建物および基礎が流失 家屋周辺地盤の激しい洗掘	①流失 (基礎無し)	1階天井以上の浸水

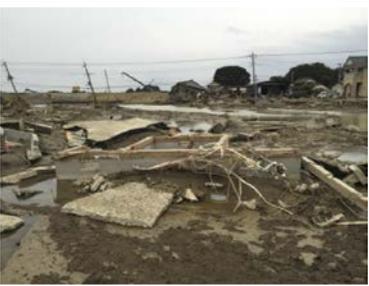
建物は流失するが基礎は残存	②流失 (基礎有り)	1階天井以上の浸水

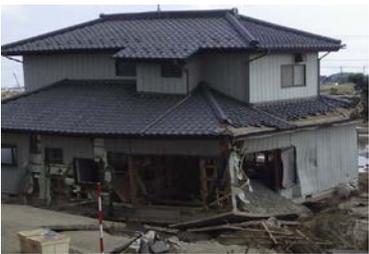
建物の傾斜 主要構造の破損 修繕なしに再居住不可 流失・全壊の恐れあり 家屋周辺地盤に洗掘あり 外観に穴等の大きな損壊あり	③損壊大	1階天井まで浸水

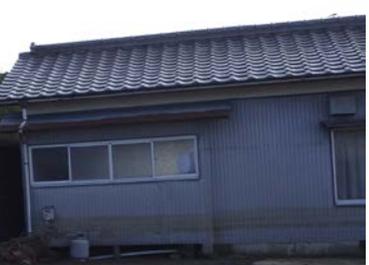
床上浸水しているが流失・全壊の 恐れ無し 家屋周辺地盤に洗掘なし 外観にへこみや亀裂程度の小さな 損壊 修繕なしで再居住可	④損壊小	床上浸水

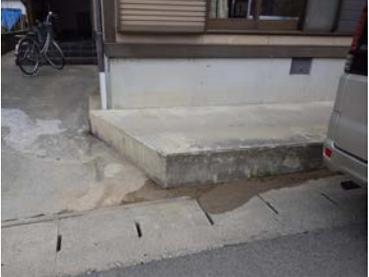
浸水のみ 外観に損傷なし	⑤浸水のみ	床下浸水

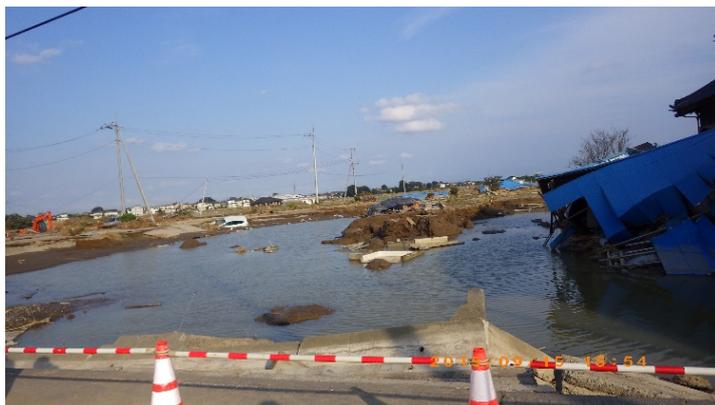
①：流失（基礎無し）

- ・概要：流失（基礎無し）は、家屋の流失が氾濫水の抗力や浮力に伴う家屋本体と基礎部分の倒伏のみではなく、家屋周辺地盤の激しい洗掘による基礎の流失に伴い生じたものである。
- ・損害状況：建物および基礎が流失。家屋周辺地盤の激しい洗掘。
- ・浸水深の目安：1階天井以上の浸水が想像される。
- ・写真の一例：

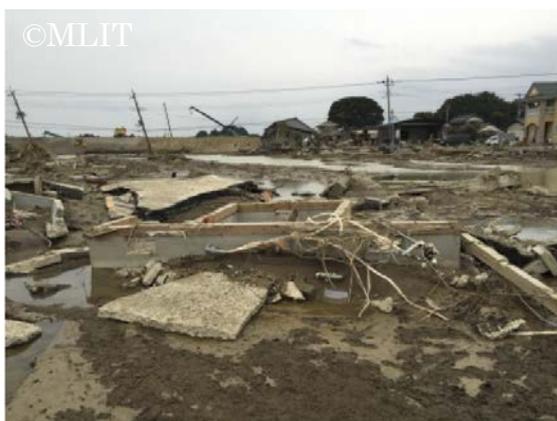
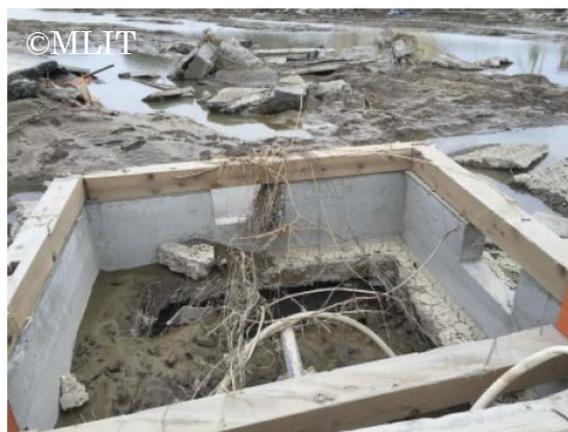
②：流失（基礎有り）

- ・概要：流失（基礎有り）は、家屋の流失が氾濫水の抗力や浮力に伴う家屋本体と基礎部分の倒伏で生じたものである。
- ・損害状況：建物は流失するが基礎部分は残存。
- ・浸水深の目安：1階天井以上の浸水が想像される。
- ・写真の一例：

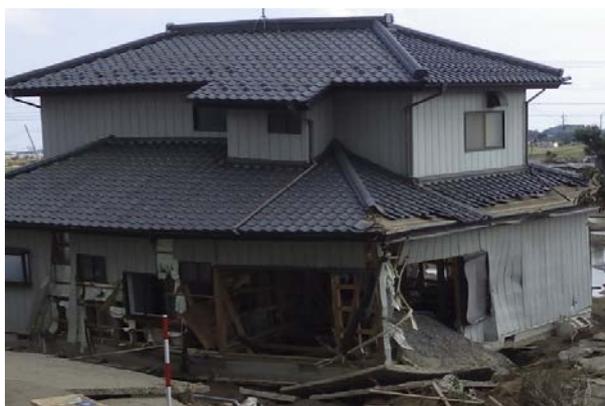
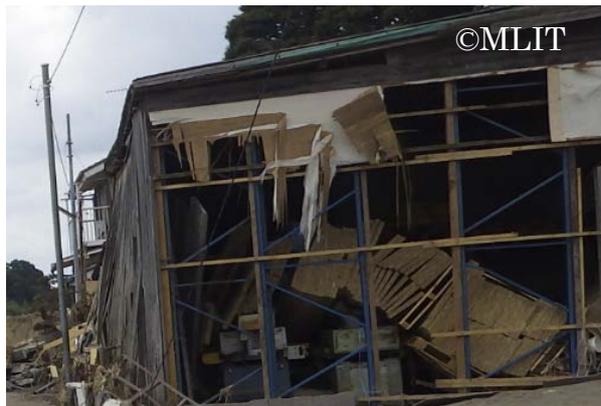
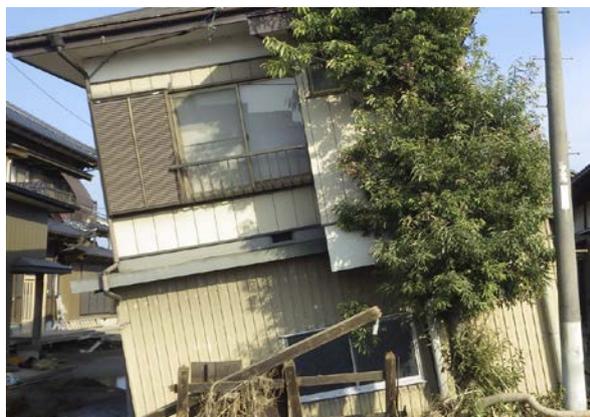
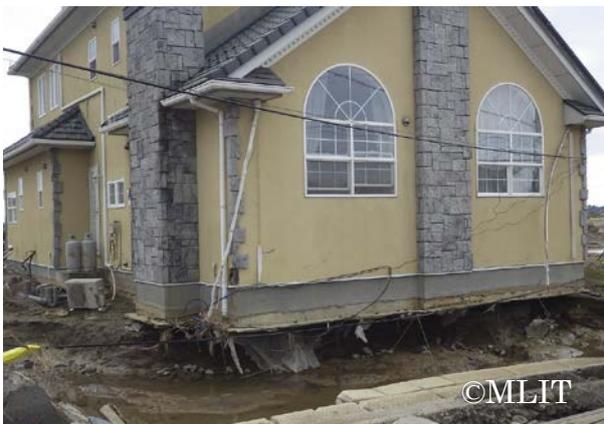
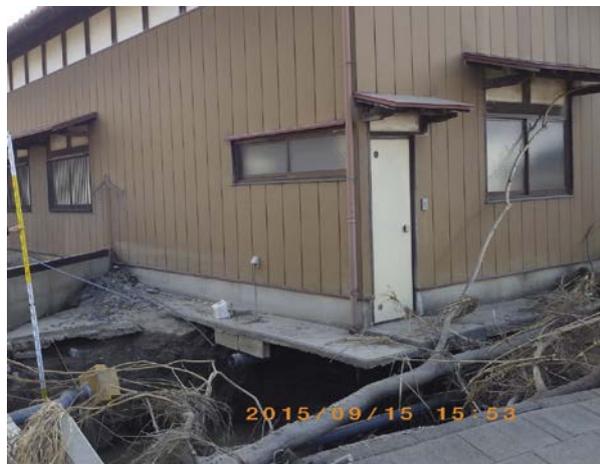
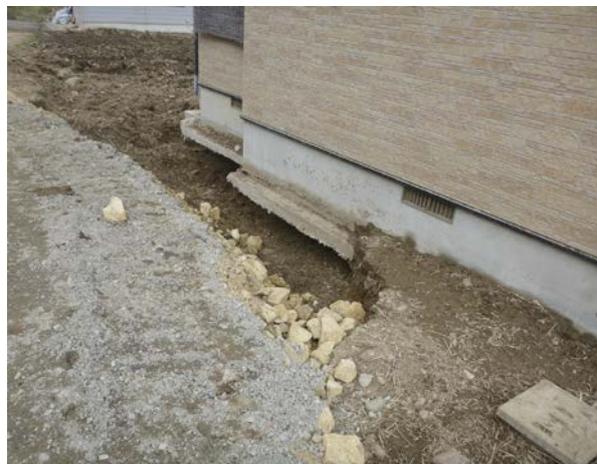
③：損壊大

・概要：損壊大は、家屋が氾濫水の抗力により非常に大きな損壊（外観に穴等）を受け修繕では居住不可な状況である。もしくは家屋周辺地盤に洗掘が確認されるような状況である。流失・全壊の恐れがあり垂直避難では生命が危険だったと考えられる。外観の損害状況と浸水深の目安は以下となる。

・損害状況：建物の傾斜。主要構造の破損。流失・全壊の恐れあり。家屋周辺地盤に洗掘あり。外観に穴等の大きな損壊あり。

・浸水深の目安：1階天井程度の浸水。

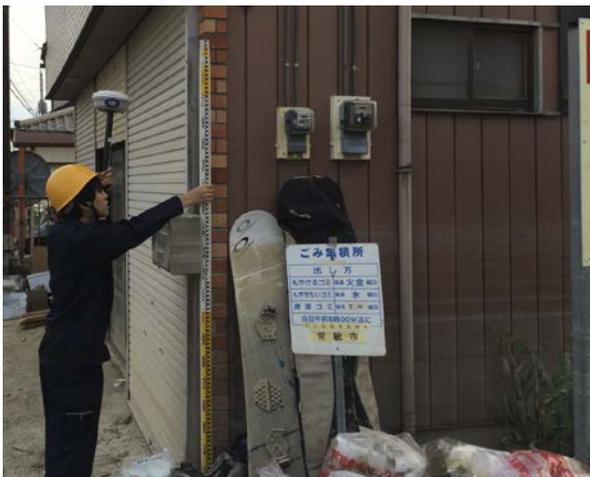
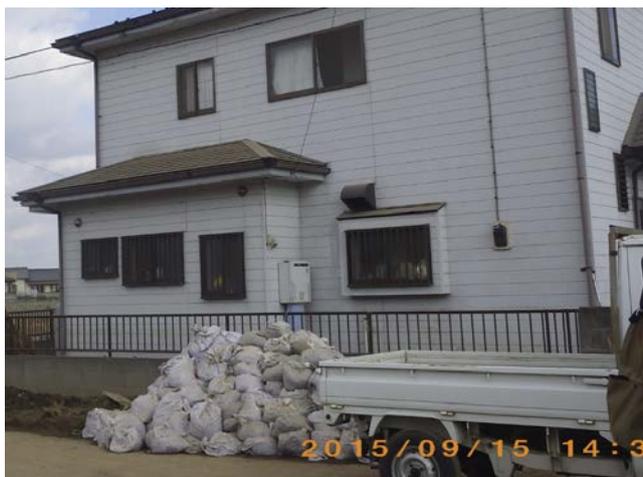
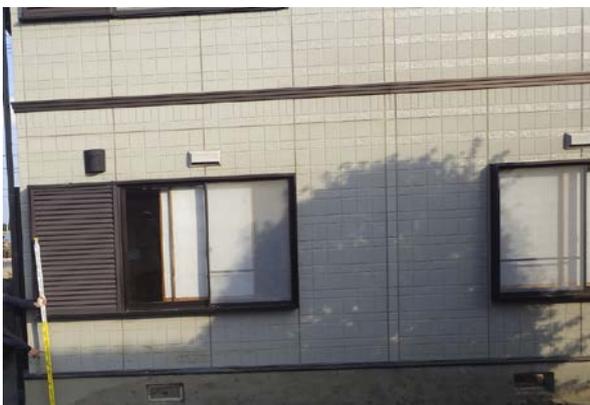
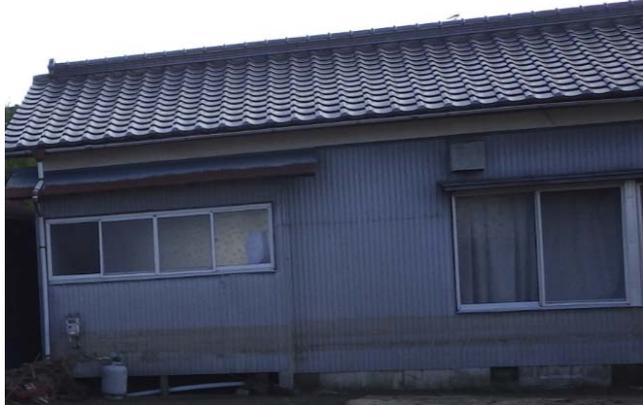
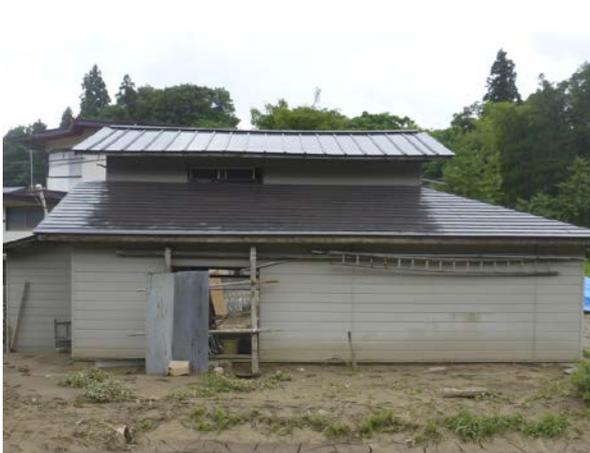
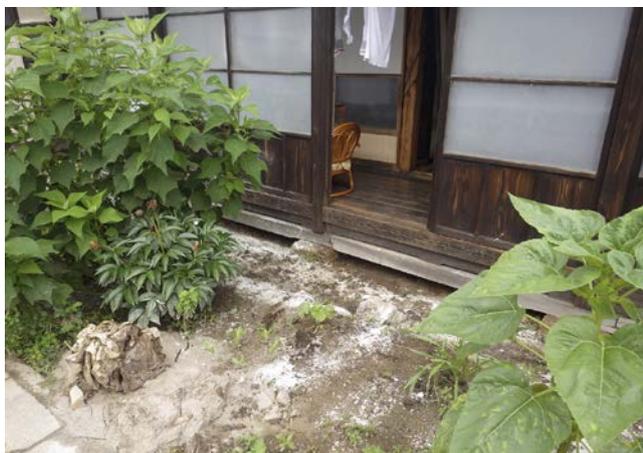
④：損壊小

・概要：損壊小は、家屋が氾濫水の抗力により小さな損壊（へこみや亀裂程度）を受けた状況である。床上浸水しているが流失・全壊の恐れはなく垂直避難の対応で十分であったような状況である。修繕なしで居住が可能である。

- ・損害状況：家屋周辺地盤に洗掘なし。外観にへこみや亀裂程度の小さな損壊。
- ・浸水深の目安：床上 1m 未満の浸水
- ・写真の一例：

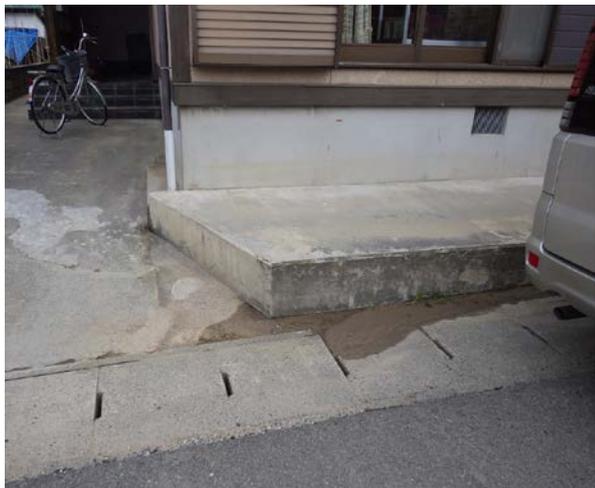
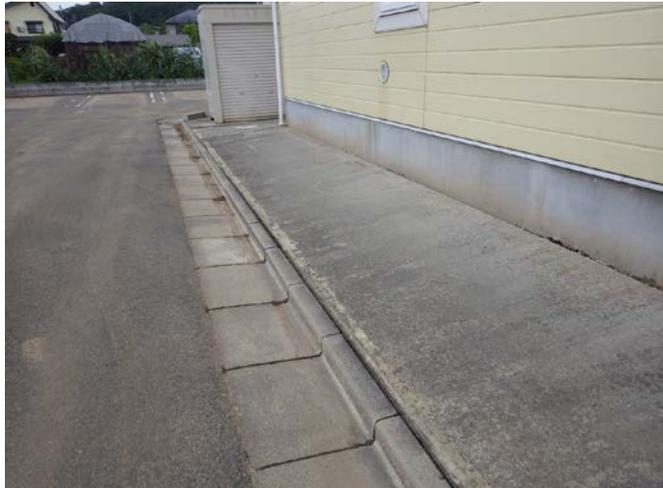
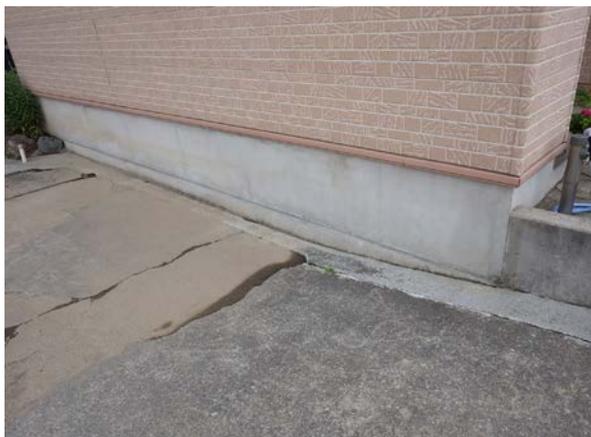
⑤：浸水のみ

- ・概要：浸水のみは，浸水しているが外観に損壊がない状況である．
- ・損害状況：浸水のみ．外観に損壊なし
- ・浸水深の目安：床下浸水
- ・写真の一例：

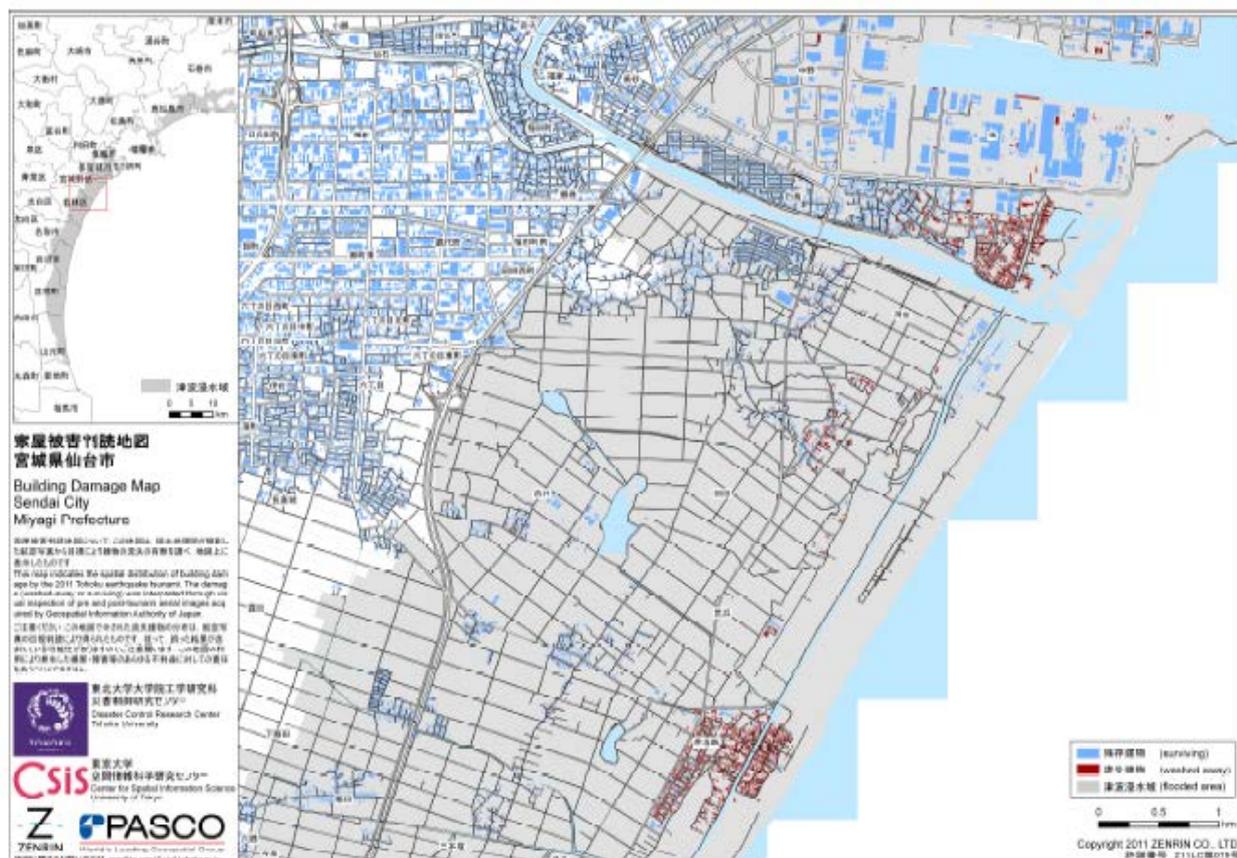
建物被害のマッピング結果の表示例 (越村 4))

調査後は、位置情報 (x, y 座標) と被害分類 (1~5) をエクセルにまとめ、ArcMap(ESRI 社)等にポイントとして取り組み Shape file に変換する。これにより、他の地理情報と容易に統合できるようにする。また可能であれば以下の図 (越村ら 4)) に示すよう株式会社ゼンリンが提供する建物 GIS データへの属性情報に被害状況を統合して家屋被害の分布状況を表示する。

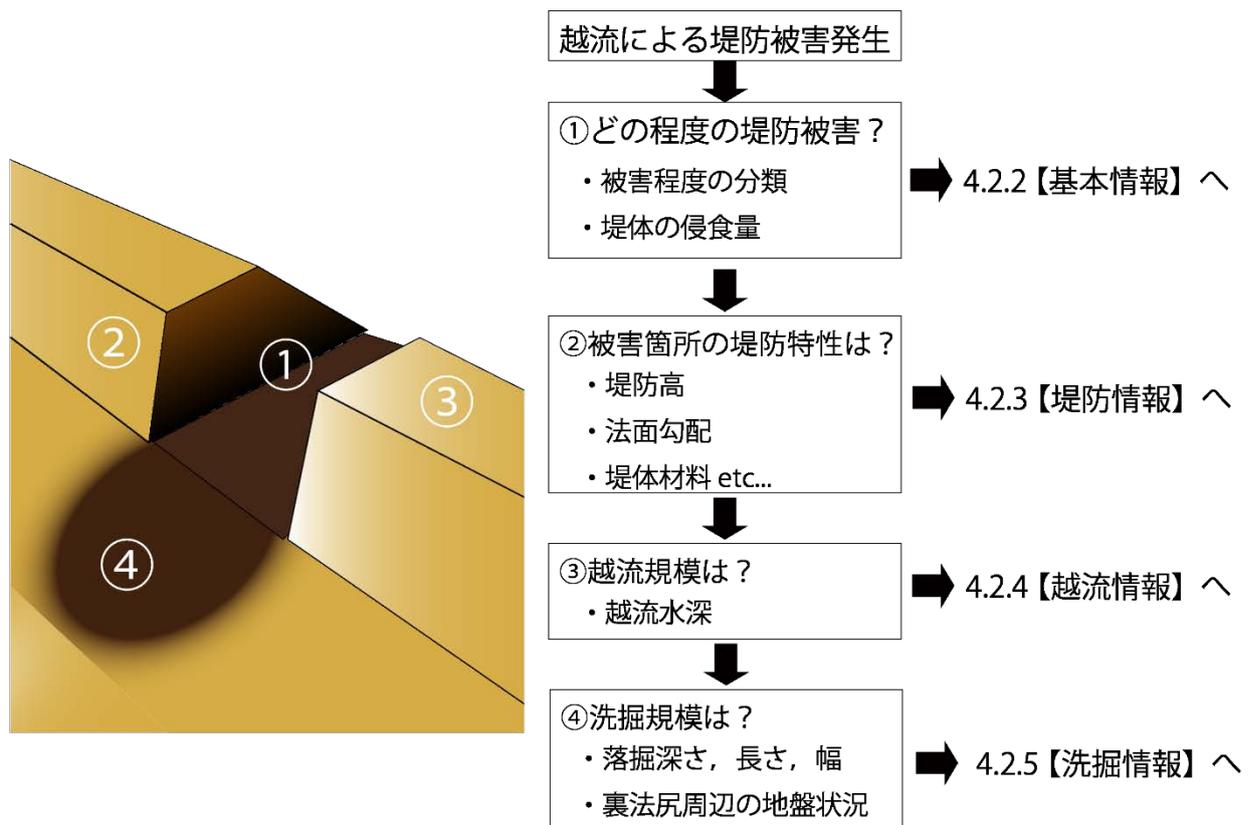
図-4.1 堤防被害調査のフローチャートと調査ガイドラインとの対応

本ガイドラインでは、図-4.1 に示すような堤防被害(現状では越流による被害のみに限定)の際に取得すべきデータの調査手法の統一化を目的として、表-4.1 に示す調査票(案, 様式3)を提案し、各種データの調査手法を説明する。

分類方法 : 図-4.1に示すように堤防断面を4分割し、裏法上部を領域A、裏法下部を領域B、表法上部を領域C、表法下部を領域Dと定義し、

- ①無被害 : 侵食無し
- ②破損小 : 領域Aにのみ侵食痕
- ③破損中 : 領域A, Bに侵食痕
- ④破損大 : 領域A, B, Cに侵食痕
- ⑤決壊 : 領域A, Cが残っていない場合

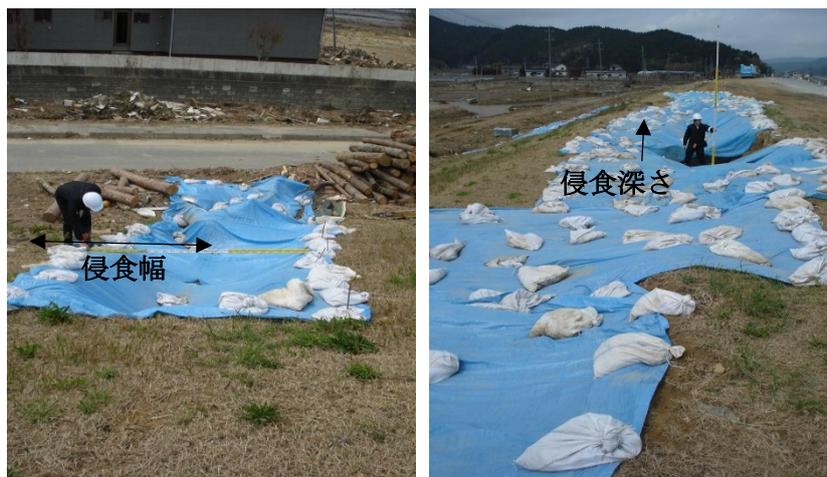
図-4.3 法面上の侵食幅(左)と侵食深さ(右)の写真撮影

測定方法 : スタッフを用いて、形成された侵食痕のうち、最大幅, 深さを計測する。

その際、図-4.3に示す様にスタッフを含めて写真に収めておくといよい。

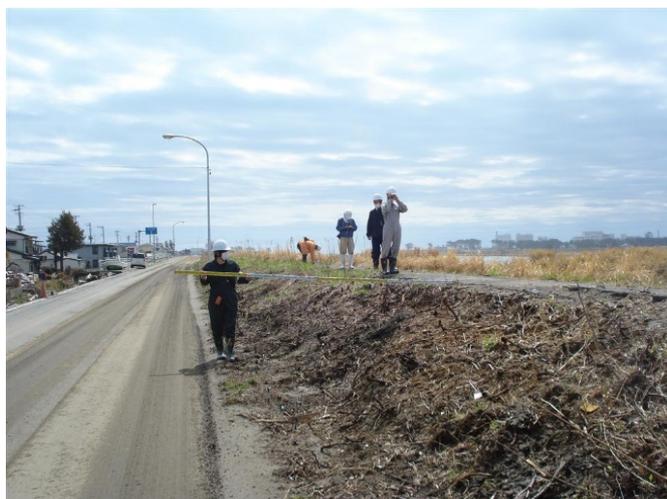
図-4.4 スタッフを含めた写真(堤防高の計測)

2:「高さ」 : 表法尻、裏法尻から天端までの高さを記載

測定方法 : 図-4.4 に示すようにスタッフを含めた写真撮影

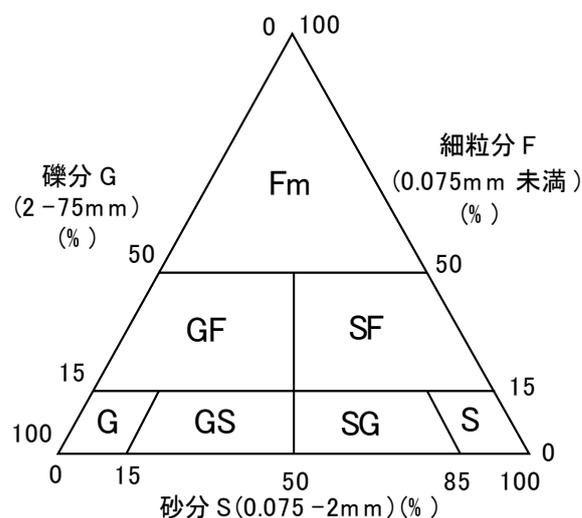
図-4.5 土質材料の中分類用三角座標
(地盤工学会基準「地盤材料の工学的分類方法(JGS0051-2009)」より)

4:「堤体材料」 : 堤体材料の現地での判断は困難であるため、国土総合政策研究所 河川研究室が公開している河川堤防の土質試験結果情報 (http://www.nilim.go.jp/lab/fbg/download/geo_download/geo_download.html)を活用する。このデータには、各地方整備局が管理する一級河川の粒度情報、土質分類(礫分(G), 砂分(S), 細粒分(F)の割合)が含まれており、50%粒径、土質材料の分類をデータシート上に記載する。なお、土質材料の分類については、図-4.5 に示す、中分類用三角座標(地盤工学会基準「地盤材料の工学的分類方法(JGS0051-2009)」に準拠)より土質材料を分類するものとする。

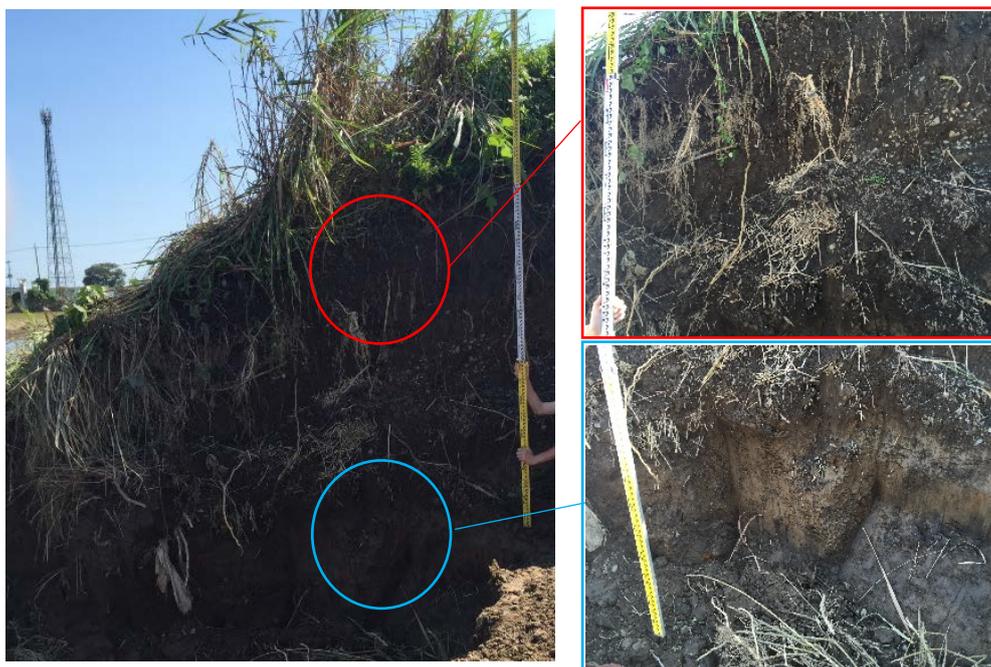
図-4.6 堤防断面の写真撮影例：全景(左)，堤防上部近影(右上)，堤防下部近影(右下)

上述の国土総合政策研究所 河川研究室で調査されていない河川において、破損中以上のように堤防断面が確認できる被害がみられた場合、**図-4.6**に示すような堤防断面の写真撮影を行うことを推奨する。

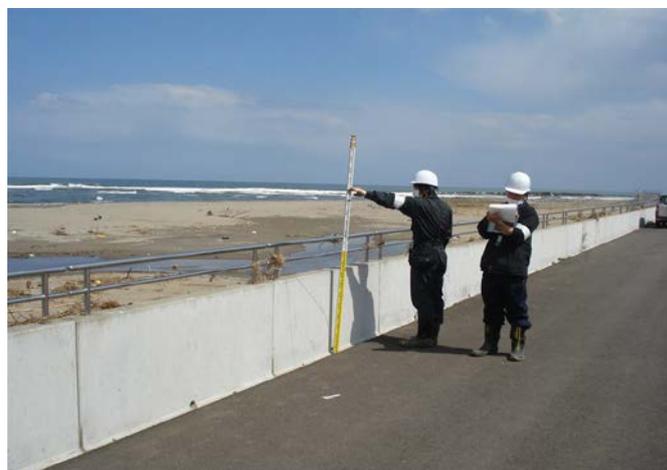
図-4.7 堤防天端の痕跡水深の例

1：堤防天端の越流水深を記載

測定方法：図-4.7に示すように、堤防天端付近にフェンス等の構造物がある場合、痕跡水深が得られることがある。河川堤防の場合、堤防天端に痕跡が残るような樹木、構造物があることは稀であるため、越流水深の痕跡が得られることは少ないが、痕跡があれば貴重なデータとなるため、その高さを記録しておく。

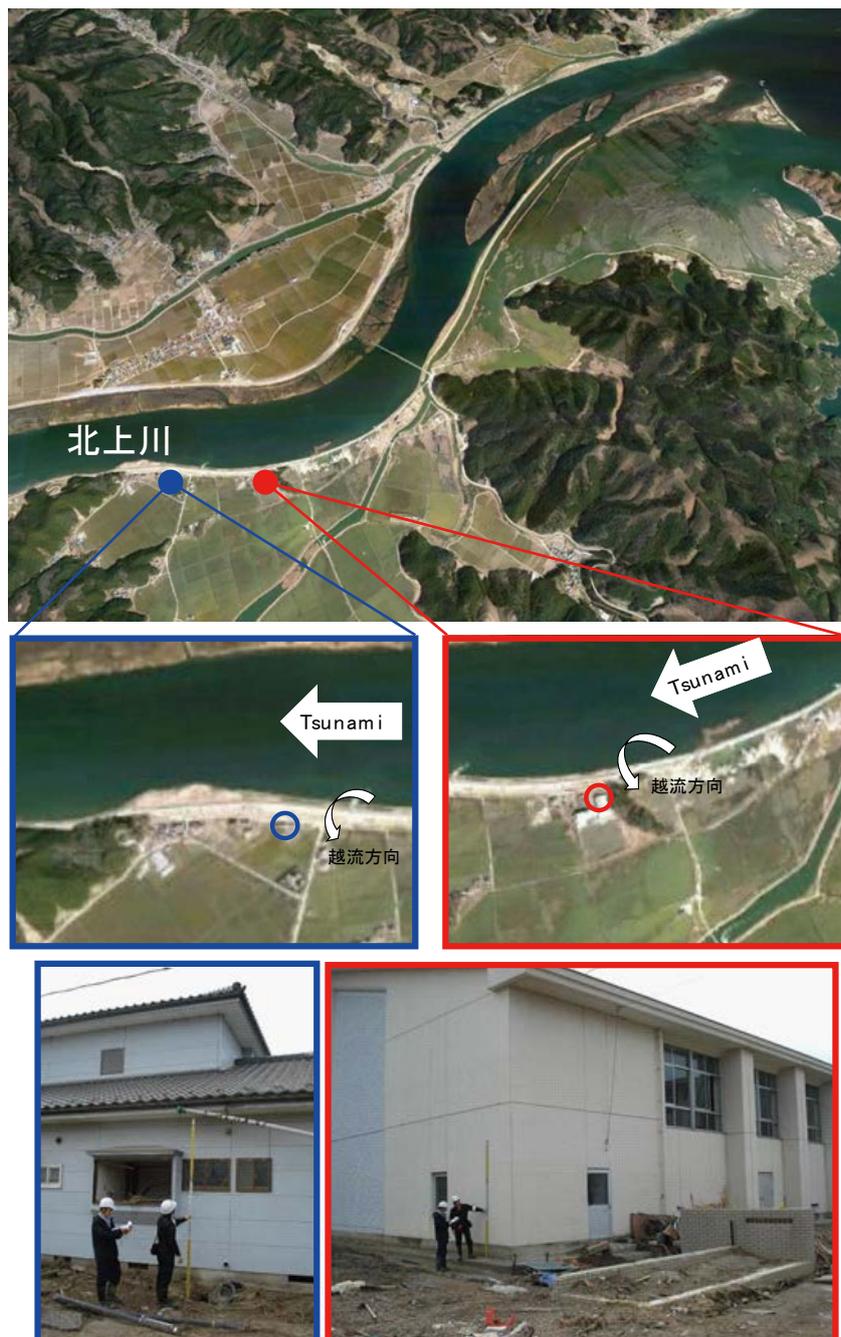
図-4.8 越流地点近傍の構造物に残された痕跡水深の例

2：被災地点付近の堤内側の痕跡水深を記載

測定方法：天端の越流水深が得られないことが多いことは前述したが、その場合でも越流で氾濫した流れの痕跡水深は堤内側(家屋等の構造物)で確認できることは多い。また、その規模は天端の越流水深と関係があることが予想されるため、天端の越流水深が得られなかった場合でも、堤内側の痕跡水深を記録しておく。痕跡水深を取得する家屋等の構造物は、**図-4.8**に示すようになるべく堤防近傍で、越流方向に対して正対するような壁面にみられる痕跡を取得する。

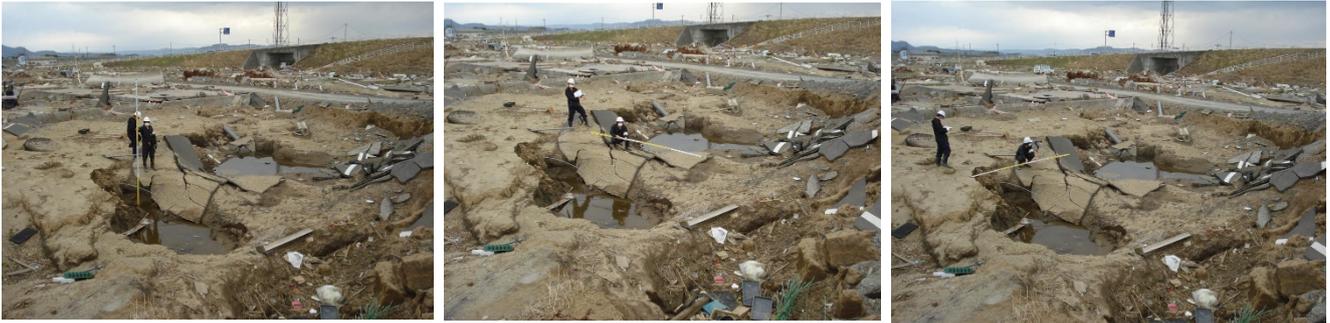
図-4.9 落掘スケールの写真撮

洗掘情報として、裏法尻近傍で形成された落掘に関する以下のデータを調査する。

- 1:「落掘深さ」: 形成された落掘の深さ
- 2:「落掘長さ」: 越流水の流れ方向に沿った長さ
- 3:「落掘幅」 : 堤防に沿った方向の長さ

3.2 に記載した侵食と同様、最大深さ、長さ、幅を測定する。

現地での測定に加え、**図-4.9** に示すように、スタッフを含めた写真を撮影しておくことを推奨する。

影: 落掘深さ(左), 落掘長さ(中), 落掘幅(右)

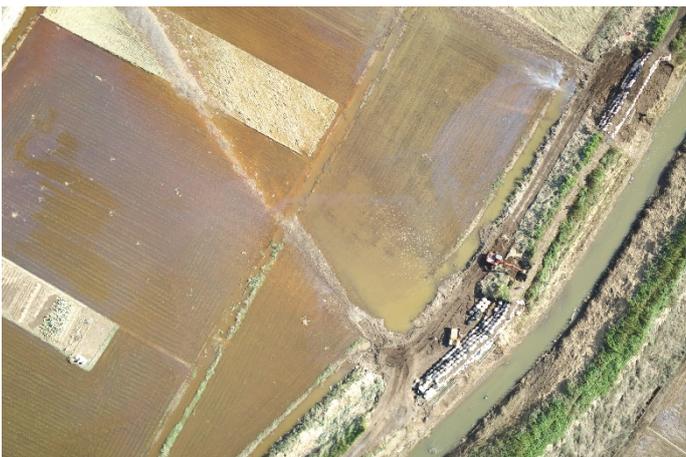
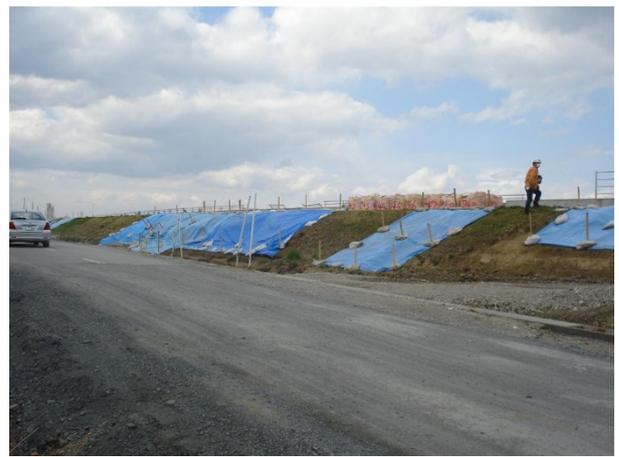
図-4.10 裏法尻周辺の地盤材料例: 分類①土 (左), 分類②コンクリート道路 (右)

- 4:「裏法尻周辺の地盤材料」: 上記 1-3 で落掘スケールを計測するが、裏法尻周辺の地盤材料によって、その特性は大きく異なる。そのため、**図-4.10** に示すような以下の2つに分類しておく。

分類①: 土(砂利も含む)

分類②: 土以外(コンクリート舗装道路やコンクリート製のカルバート等)
