現地観測に基づく手賀沼における水温・Chl. a 濃度・ 流動特性に関する検討

FIELD MEASUREMENTS ON WATER TEMPERATURE, CHLOROPHYLL-A AND CURRENT STRUCTURE IN LAKE TEGANUMA

二瓶泰雄¹・山崎裕介²・谷脇大介³・大竹野歩⁴・西村司⁵

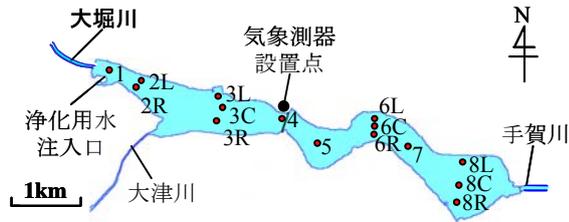
図—1 手賀沼と観測点配置図

現地観測は、手賀沼と主要流入河川である大堀川と大津川、手賀沼と利根川をつなぐ手賀川を対象として、2001年10月27日から11月29日にかけて実施した。観測地点は、図—1に示されているとおり、手賀沼内に15地点設置するとともに、大堀川と大津川、手賀川にそれぞれ1地点ずつ配置した。手賀沼内の観測地点における水深は0.8~2.2mである。測定項目としては、全地点において水位・水温を、また4地点 (Stns.1, 3C, 6C, 8C) において表層流速を、1地点 (Stn.3C) においてのみ濁度・Chl.a濃度・pH・DO等の水質項目を計測した。なお水温に関しては、沼内の成層状況を把握するために、表層から底層にかけていくつかの高さにおいて計測した。さらに、流速鉛直構造を検討するために、Stn.3Cにおいてのみ底層流速も測定した。これらの項目の計測に際しては、小型水温計 (TidbiT, Onset社製)、水位計 (Diver, Eijkelkamp社製)、小型流速計 (Compact-EM, アレック電子(株)製)、濁度・Chl.a濃度計 (ACL104-8M, アレック電子(株)製)、多項目水質計 (W-22P, (株)堀場製作所製)を用いることとした。

また、沼内における水温・水質構造をより詳細に把握するために、上記観測期間中のうち11/10, 17, 22, 29においてCTD調査を実施した。ここで測定する水質項目としては、T-N, T-P, COD, Chl.a濃度, DO, pHとしている。さらに、気象測器を沼中央部北岸(図—1中丸印)に設置し、気温・湿度、風向・風速、日射量、降雨量といった気象データを同時に収集した。なお、この気象観測は2001年10月30日~11月30日まで行われた。

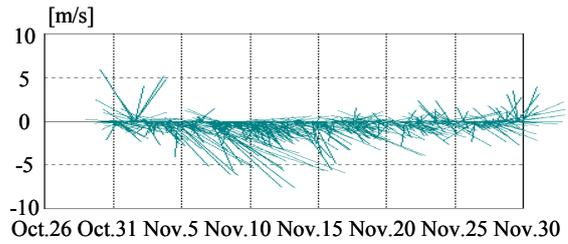
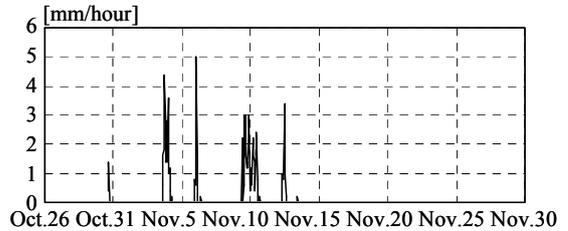
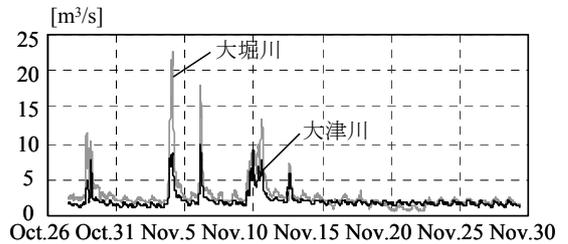
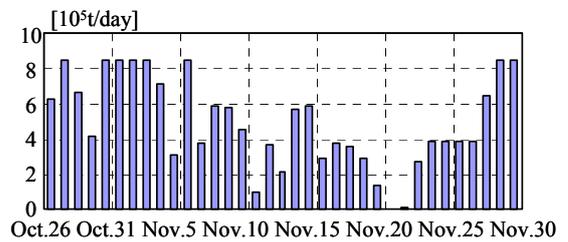
(a) 風速ベクトル

(b) 時間雨量

(c) 河川流量

(d) 浄化用水量 (北千葉導水路)

図—2 気象データ及び河川流量, 浄化用水量の経時変化

図—2は、観測期間中における風速ベクトルと時間雨量、大堀川と大津川における流量、北千葉導水路からの浄化用水量に関する時系列変化を示す。なお、浄化用水量に関しては、一日あたりの総注水量として示されている。まず、風速ベクトルに関しては、11/4や11/7を除いて、概ね3m/s以下の弱い北西風が卓越している。また、

まとまった降雨は数日間見られ、それに伴って大堀川や大津川における流量が増大し、その値は最大で非降雨時の10倍程度まで上昇していることが分かる。浄化用水量に関しては、最大注水量である10m³/s(約8.6×10⁵t/day)を放流している期間が主として観測期間前半に見られ、このときには二つの流入河川の合計流量を大きく上回る注水量となっている。また、11/10と11/20前後にはこの注水量は大幅に低下している。

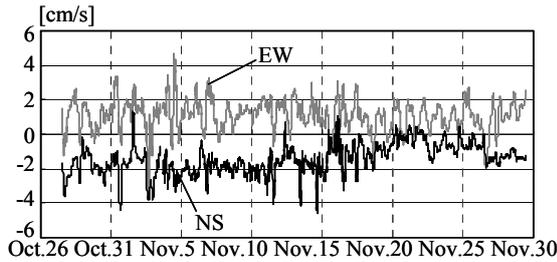
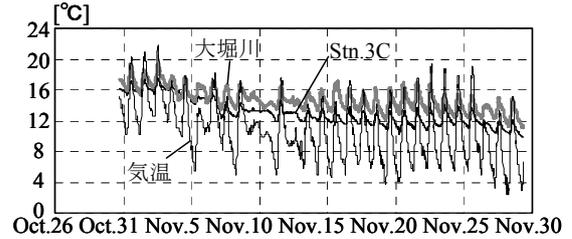
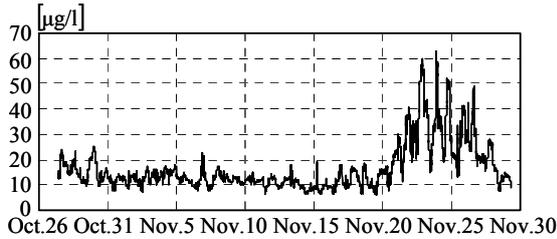
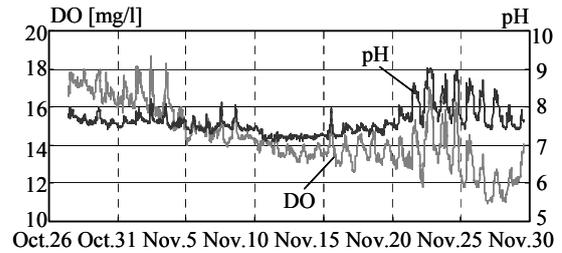
(a) 水平流速 (3 時間移動平均)

(b) 水温 (Stn. 3C と大堀川) 及び気温

(c) Chl.a 濃度

(d) DO と pH

図—3 水理・水質環境の基本的な特徴 (Stn.3C, 表層)

次に、手賀沼内における水理・水質環境の基本的な特徴を把握するために、手賀沼西部(Stn.3C)表層における流速、水温、Chl.a濃度、DO、pHに関する時系列データを図—3に示す。なお、流速に関しては、図を見やすくするために南北成分(NS, 正は北向き流れ)、東西成分(EW, 正は東向き流れ)と分けて図示されており、さら

に, 各々3時間移動平均値が示されている. まず, 表層流速 (同図 (a)) に着目すると, 東西・南北成分ともに概ね 4cm/s 以下の弱い流れが形成されており, 主な流向としては南東方向となっていることが分かる. ここでの流速変動を風速変動 (図—2 (a)) と別途比較したところ, 東西方向成分に関しては明確な対応関係が生じていたものの, 南北方向成分に関しては東西方向成分と比べると両者の関係はやや不明瞭となることが確認されている.

同図 (b) に示されている沼水温と河川水温 (大堀川) 及び気温を比べると, 全体的には河川水温が最も高く, 沼水温は一部の日中を除いて気温より高温となっている. また, 日較差は気温が最も大きく, 沼水温が最も小さいことが分かる.

Chl.a 濃度 (同図 (c)) に関しては, 全期間中概ね 25 μ g/l 以下と小さい値となっているものの, 11/20 以降数日間にわたり Chl.a 濃度が大きく増加していることが分かる. この Chl.a 濃度が増加し始めるタイミングは, 図—2 から明らかなように, 河川出水が見られず浄化用水量が全くない日 (11/20 頃) と一致している. また, 11/22 以降には, 浄化水の注水が再開されるものの, Chl.a 濃度はすぐには減少せず, その後数日間においては高濃度状態を保っていることが確認できる.

同図 (d) に示されている DO については, 観測期間前半には 16~18mg/l と高い値をとるものの, その後の水温の低下に伴って DO 値は大きく減少する. 期間後半には DO 値はやや増加するとともに大きく日変動している様子が伺える. この DO 値の大きな日変化は, 同図 (c) に示されている Chl.a 量の高濃度期間と対応していること

から, 植物プランクトンの光合成活動に起因していることが分かる. また, pH は観測期間中概ね 7.0~8.0 であり, Chl.a 濃度が増大している期間においては DO とともに上昇し, 大きく日変動していることが伺える.

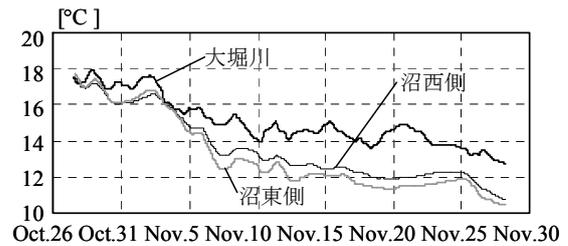
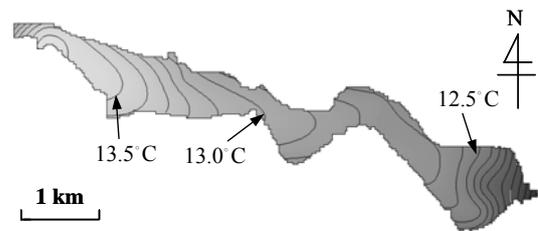
(a) 沼内及び河川における 24 時間移動平均水温の経時変化

(b) 表層水温コンター (11/10, CTD 調査)

図—4 沼内における水温分布特性

動平均水温の時系列変化を図—4 (a) に示す. ここで, 沼西側及び東側における水温値は, Stns.1~4 までの計 7 地点及び Stns.5~8 までの計 8 地点に含まれる全水温データをそれぞれ平均した値である. これを見ると, 沼西側と東側ともに, 11/2 から約 5 日間に約 3 度の急激な水温低下が生じていることが分かる. また, 観測期間前半では河川及び沼西側・東側における水温値には明確な差は生じていないものの, 上述した急激な水温低下後には, 水温の大小関係は河川>沼西側>沼東側となっていることが分かる. また, 図—4 (b) は, CTD 調査 (11/10, 10~13 時) により得られた表層水温コンターを示す. これを見ると, 沼西側の水温が相対的に高く, 東側へ行くとともに水温が低下している様子が分かる. この調査時には, 図—2 (c) に示されているように河川出水が見られたことから, 大堀川や大津川河口部が位置する沼西側の水温が相対的に高くなっており, 流入河川が沼内水温に対して多大な影響を与えていることが確認される.

このような水温変動の要因を定量的に解明するために, 熱収支解析を行うことを試みたところ, 大気からの熱輸送は冷却効果, 水平移流に伴う熱輸送は加熱効果, として各々作用していることが確認されている. これより, 沼西側の水温値が沼東側よりも相対的に高いのは, 相対的に高温な河川水・浄化用水が沼西側より流入するためであることが示唆される.

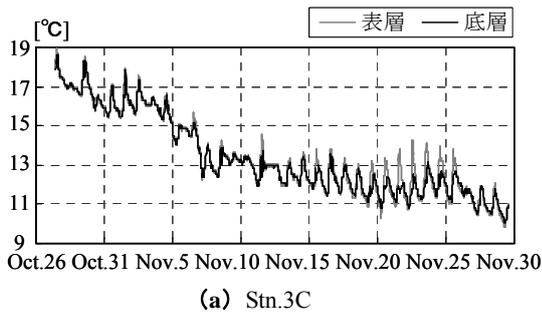
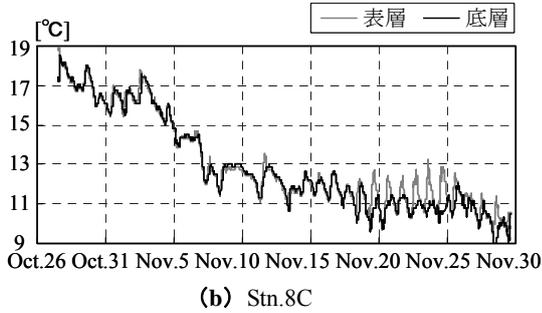
(a) Stn.3C

(b) Stn.8C

図—5 表層・底層水温の比較

次に, 水温の鉛直分布特性を検討するために, Stns.3C・8C における表層・底層水温の時系列変化を図—5 に示す. これを見ると, 観測期間中には水温成層は両地点ともに

概ね存在しない. しかしながら, Chl.a 量の高濃度期間 (11/20~25) においては, 表層水温と底層水温の差が日中に形成され夜間に消滅する, という顕著な日成層が生じていることが分かる.

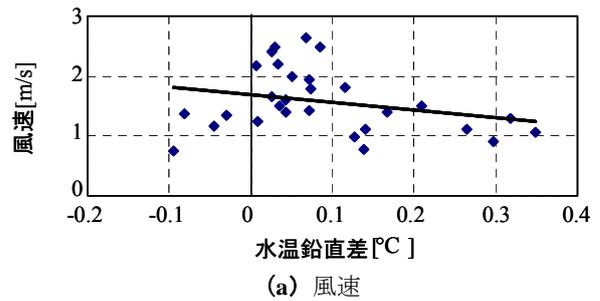
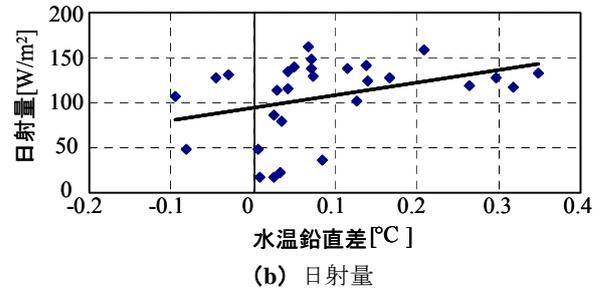
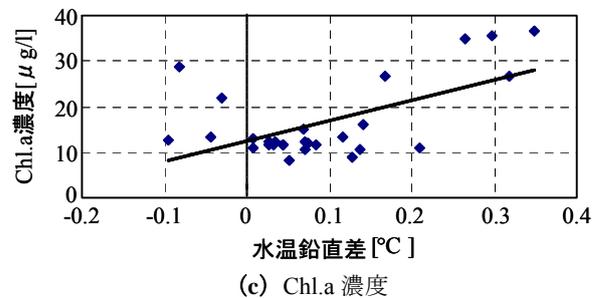
(a) 風速

(b) 日射量

(c) Chl.a 濃度

図—6 水温成層状況と各物理パラメータとの関係 (Stn.3C)

この水温成層の形成要因を検討するために, 表層水温と底層水温の差 (以下, 水温鉛直差と呼ぶ) の日平均値と, 様々な物理パラメータとの相関関係を検討することを試みた. ここでは, 風速, 日射量, Chl.a 濃度の日平均値と日平均水温鉛直差 (=表層水温-底層水温) の相関関係を検討した結果を図—6 に示す. これらを見ると, 水温鉛直差が生じている場合には, 日射量が大きく風速値が小さくなっているものの, 水温鉛直差が小さいときにおいても日射量が大きく風速レベルが小さい場合が存在する. それに対して, Chl.a 濃度に関しては, 一部のデータを除いて, Chl.a 濃度の増加とともに概ね水温鉛直差も大きくなっていることが分かる.

このような水温鉛直差と風速, 日射量, Chl.a 濃度との因果関係を定量的に比較するために, 同図中に各データに対する近似曲線を示す. これより, 水温鉛直差と各影響因子との相関係数に関しては, 風速は 0.27, 日射量は 0.37, Chl.a 濃度は 0.59 となっていた. これより, Chl.a 濃

度と水温鉛直差の相関係数は 6 割程度であるものの、風速や日射量の値よりも相対的に大きくなっていることが分かる。以上の結果をまとめると、風速値が小さく日射量が大きく植物プランクトン量が多くなると沼内の水温成層が形成されていること、また、この成層化を引き起こす要因としては Chl.a 濃度が他の二つの要因よりも大きく影響を及ぼしている、ということが推察される。なお、このような水温成層の形成要因は、風速や日射量、Chl.a 濃度の絶対値に依存するため、当然異なる時期・季節において同種の議論が適用できるかどうか定かではなく、今後さらなる検討を行う予定である。

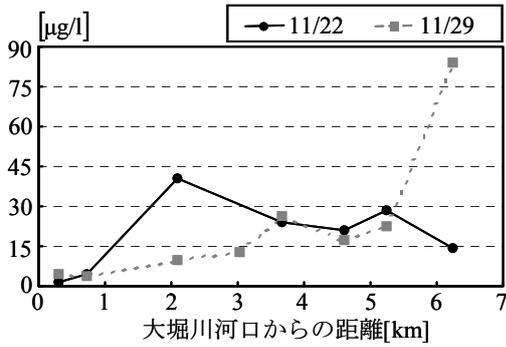
図-7 Chl.a 濃度の空間分布特性 (11/22, 29)

沼内における Chl.a 濃度の時空間変動特性を検討するために、11/22, 29 に行われた CTD 調査により得られた Chl.a 濃度の縦断分布を図-7 に示す。図-2 (d) を見て分かるように、11/22 は浄化用水注水再開直後であり、11/29 は注水再開後約一週間経過している。この図を見ると、11/22, 29 とともに、大堀川河口からの距離とともに概ね Chl.a 濃度は増加している。両者の大きさを比べると、沼西側 (河口から約 2km 地点) においては 11/22 の方が高くものの、沼東側 (河口から約 6km 地点) では 11/29 の方が大きくなっており、空間分布特性が大きく変化していることが分かる。この期間内には大きな河川出水が見られず気象状況も大きく変化していないことから、この Chl.a 濃度の空間分布特性の違いは、北千葉導水路からの浄化用水の注水状況と密接に関連しているものと考えられる。浄化用水を注水していない場合には沼全域において Chl.a 濃度は高くなり、その後浄化用水注水を再開すると、沼西側より植物プランクトンの増殖は抑制されており、さらに沼東側において Chl.a 濃度の高濃度域が形成されているものと推察される。なお、北千葉導水路からの浄化用水注水に伴う沼内の水質改善効果に関しては、COD などの他の水質項目と合わせて現在検討しており、別途報告する予定である。

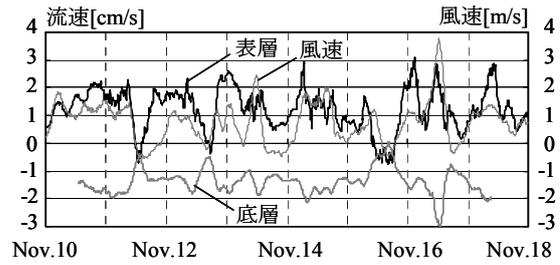
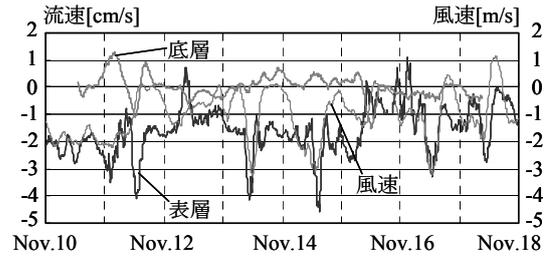
(a) 東西方向成分 (東向きを正とする)

(b) 南北方向成分 (北向きを正とする)

図-8 表層・底層流速及び風速の時系列変化

次に流速鉛直構造を把握するために、Stn.3C における表層・底層流速の時系列データを、風速データとともに図-8 に示す。これらを見ると明らかなように、Stn.3C における平均水深が約 0.8m と極めて浅いにも関わらず、表層と底層において明確な流速差が生じていることが、東西・南北方向ともに見られる。詳細に見ると、表層流速は風速と同方向に流れ、底層ではその逆向きの流れが生じ、表層と底層とで流向がほぼ逆転しており、吹送流に伴う鉛直循環流構造が卓越していることが分かる。

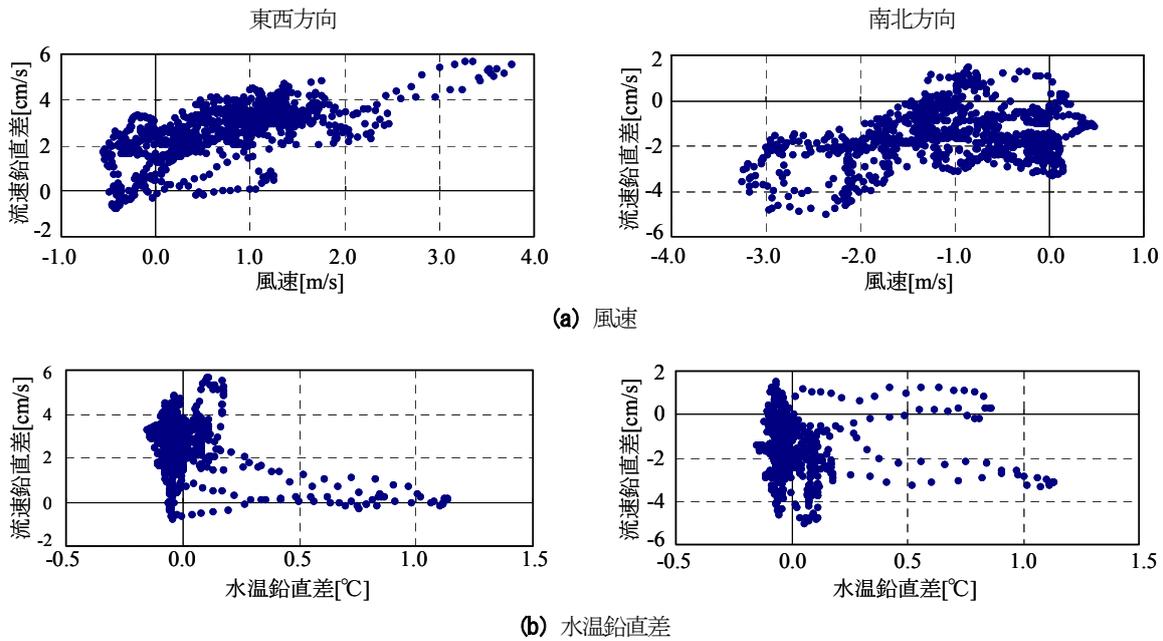
図—9 流速鉛直構造と風速及び水温成層との関係

このような流速鉛直構造と風速及び水温成層状況との関連性を調べるために、表層と底層の流速差と風速及び水温鉛直差に関する相関図を図-9 に示す。ここで、流速鉛直差は表層流速から底層流速値を差し引いたものを与え、東西及び南北方向の流速・風速は、東向き及び北向きを各々正とする。また、ここでのデータは全て 3 時間移動平均値である。この図を見ると、風速の絶対値が大きくなるとともに、流速鉛直差は増加しており、明確な相関関係が見られるのに対して、水温鉛直差と流速鉛直差の間には明確な対応関係は見られない。これらの結果より、この観測点 (Stn.3C) 付近における鉛直循環流構造は、非成層場 (水温差 0.2°C 以下) においても明確に存在していること、また、風速レベルは当然ながら流速鉛直構造に対して強く影響を与えているものの、水温成層による効果は顕著には現れていないことが分かる。なお、他の湖沼では弱い温度成層でも吹送流に多大な影響を及ぼすことが指摘されており⁹⁾、この議論をさらにすすめるためには、観測データの更なる蓄積を行う必要がある。
